Messaggio Municipale No. 06 - 2022

Che accompagna la richiesta di credito per CHF 220'000.00 per il risanamento idraulico-forestale del riale in zona Crasta e il ripristino del sentiero che porta in Perosa

Risanamento idraulico-forestale del riale in zona "Crasta"

Progetto definitivo

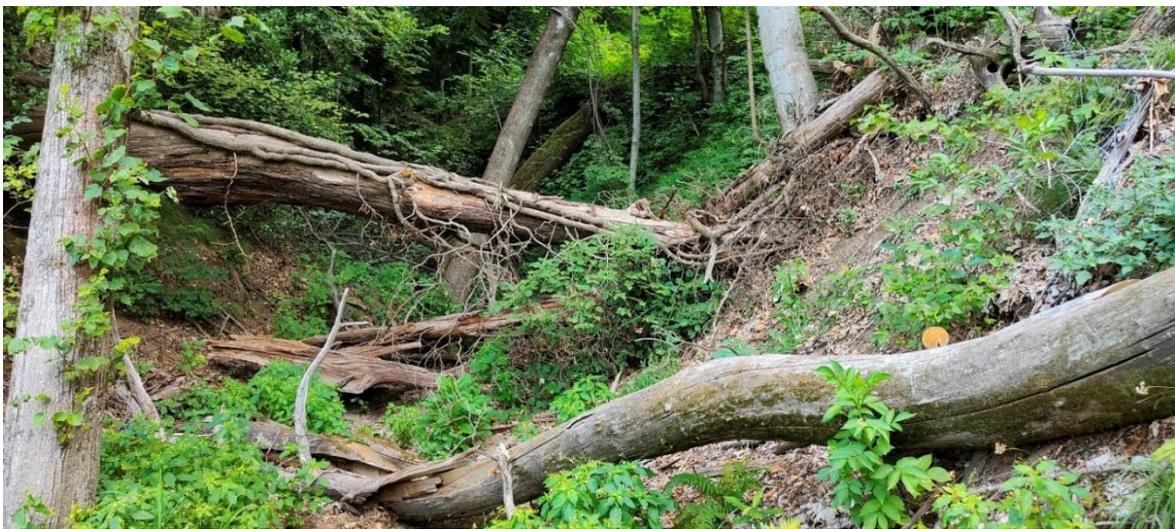
L'allegato 02 presenta la documentazione fotografica di quanto osservato durante il sopralluogo. In più punti, lungo l'asta del riale, è stata rilevata la presenza di ramaglia, tronchi e alberi schiantati.

Foto n° 1: Ramaglia, tronchi e alberi schiantati all'interno dell'alveo creando potenziali serre.

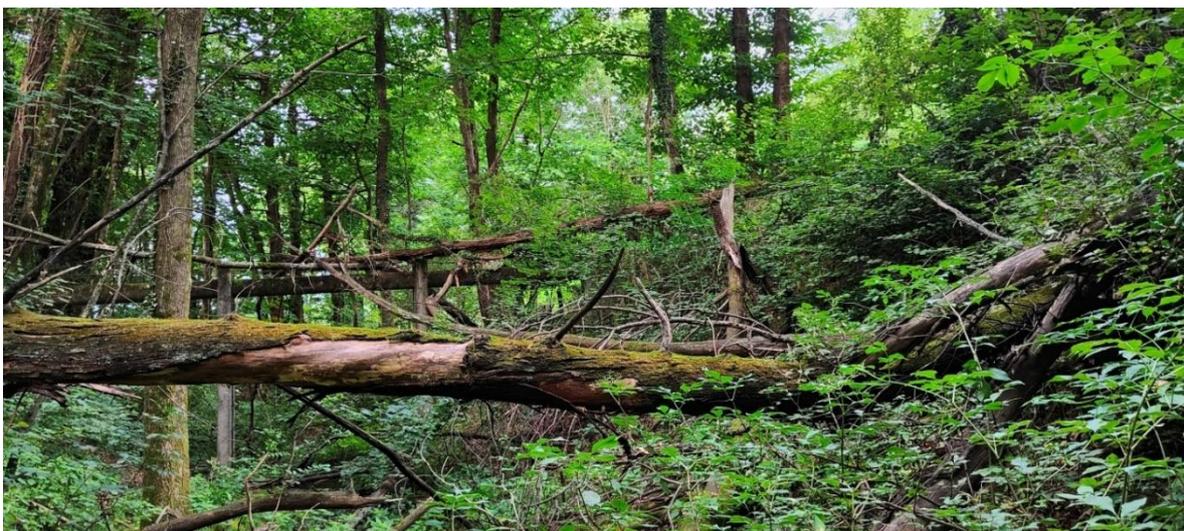
Foto n° 2: Ramaglia, tronchi e alberi schiantati all'interno della sezione idraulica.

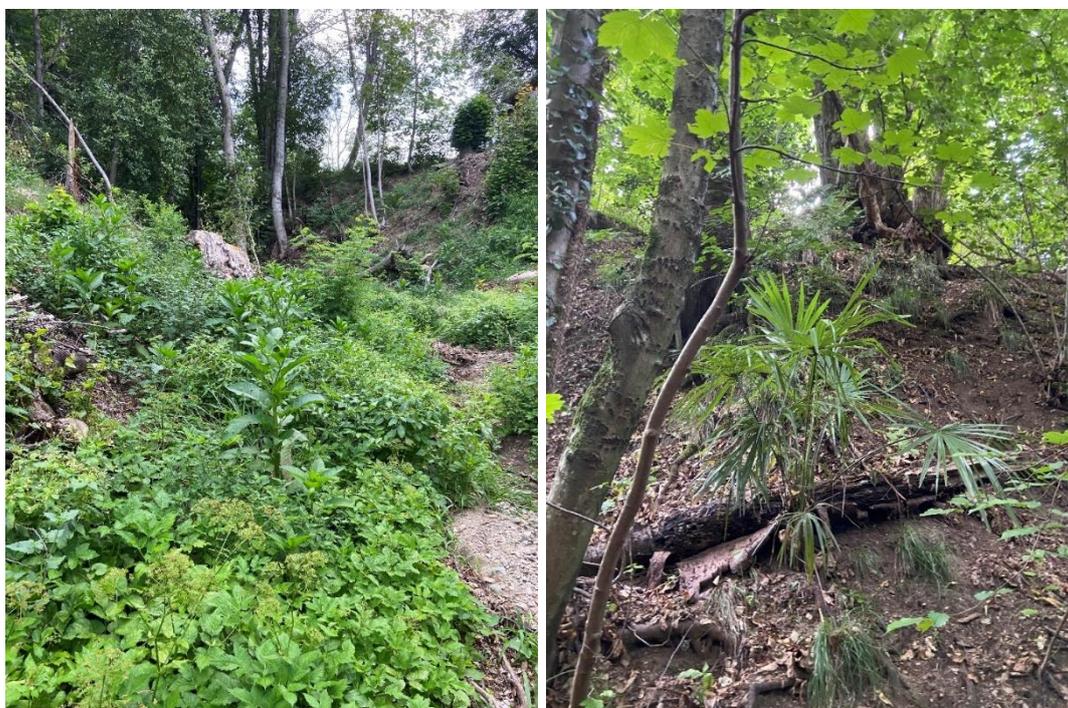
Alcune neofite invasive (*Phytolacca americana*, Palma e Lauroceraso) sono state rilevate lungo tutta l’asta (comparto sud e comparto nord) del corso d’acqua.

Foto n° 4: Neofite invasive (*Phytolacca* a sx, Palma a dx).

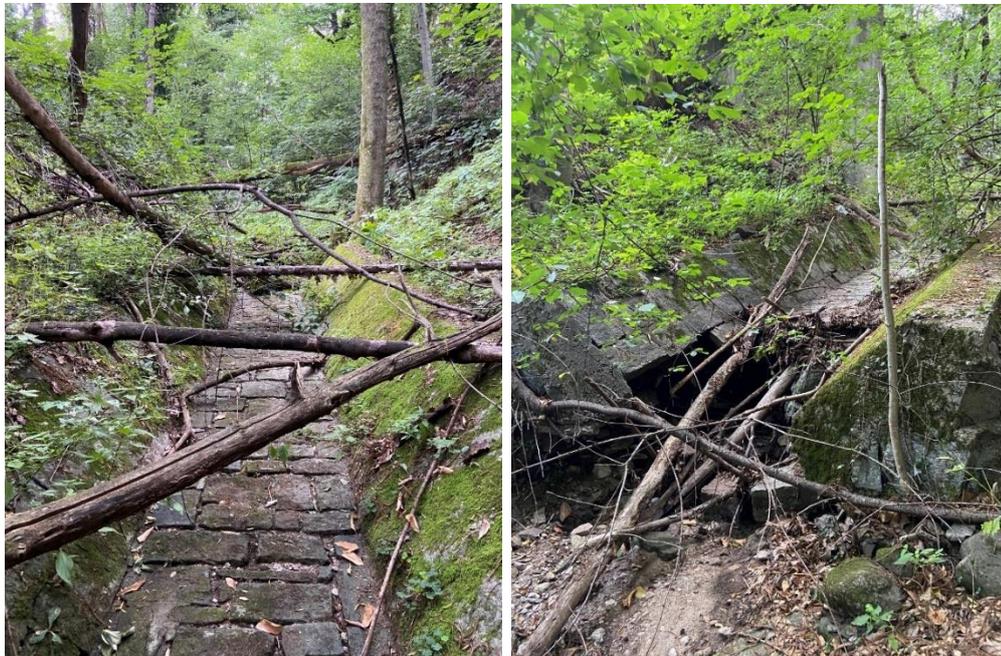
- In prossimità del mappale 36: tratta artificiale (provvista di guscia in blocchetti fugati) sottostante ad una condotta aerea, sorretta da due piloni, che attraversa perpendicolarmente il riale. La parte terminale del canale artificiale è parzialmente distrutta.

Foto n° 6: Tratta artificiale. (A destra un dettaglio della parte terminale distrutta).

Contrariamente a quanto proposto nel progetto di massima, non si ritiene necessaria la rimozione dell'intero canale artificiale. L'interconnessione per gli organismi acquatici è compromessa dal regime temporaneo del riale e la sezione esterna al canale artificiale funge da corridoio ecologico per la piccola fauna (vedi Foto n° 18). La rimozione del tratto incanalato potrebbe compromettere i due piloni che sostengono la tubazione che attraversa la valletta.

In considerazione di questa situazione, si ritiene che la rimozione integrale della guscia potrebbe causare problemi di stabilità senza però incrementare in maniera importante il valore ecologico del comparto.

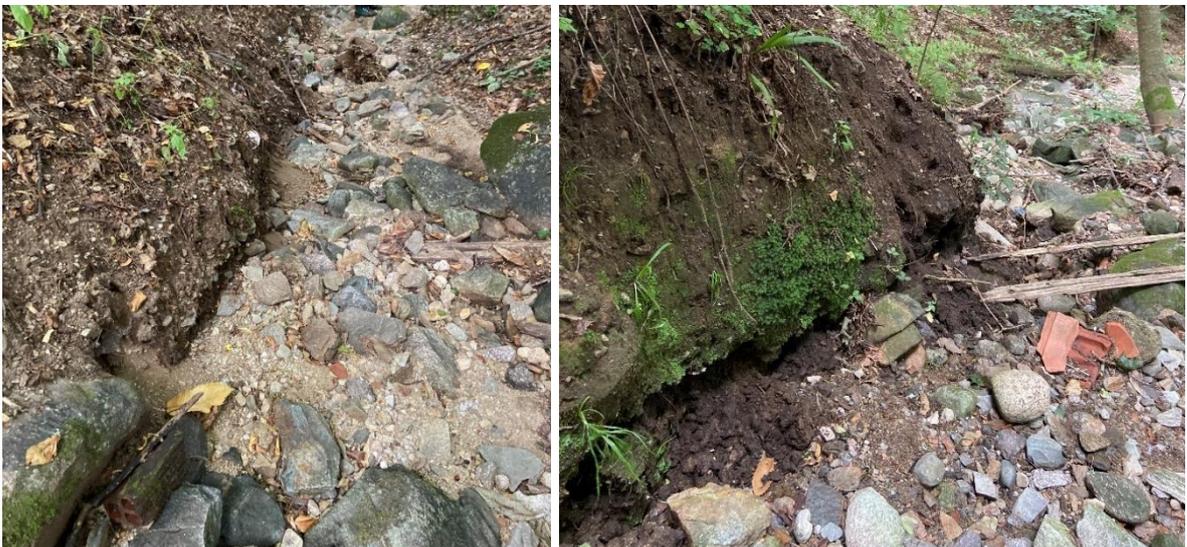
- In prossimità del mappale 38: il piede della sponda sinistra e il fondo dell'alveo, per una lunghezza di circa 10 m, è soggetto ad una forte erosione da parte dell'acqua che corre nel riale.

Foto n° 8: Effetto erosivo sulla sponda sx.

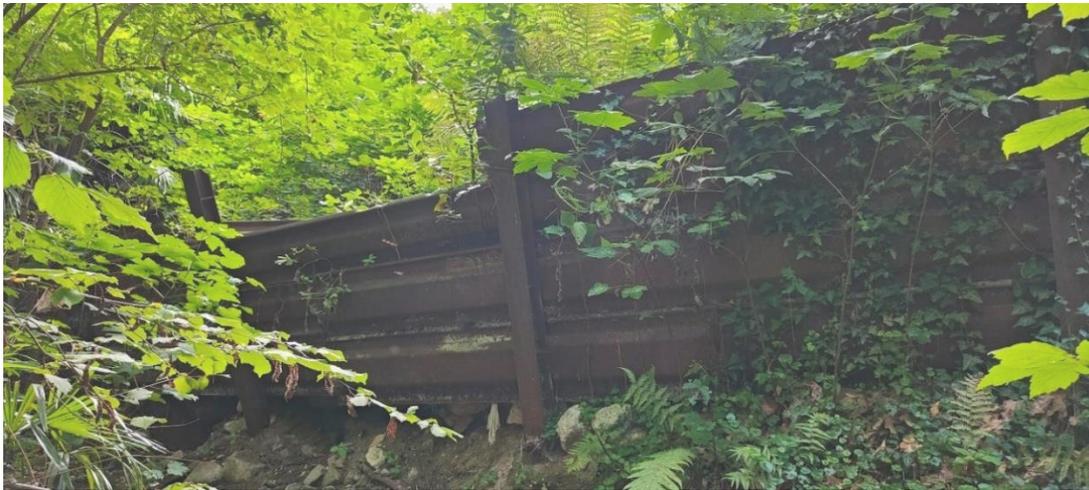
- In prossimità dei mappali 528 e 579: la sponda sinistra, caratterizzata da una pendenza elevata, è soggetta ad erosione. Un'opera in ferro, instabile, è stata edificata precariamente a protezione della sponda sinistra. Tre tubi confluiscono nel riale presumibilmente dai giardini / piazzali ubicati in sponda sinistra. È ben visibile l'effetto erosivo di una delle tre tubature.

Foto n° 9: Opera precaria in ferro

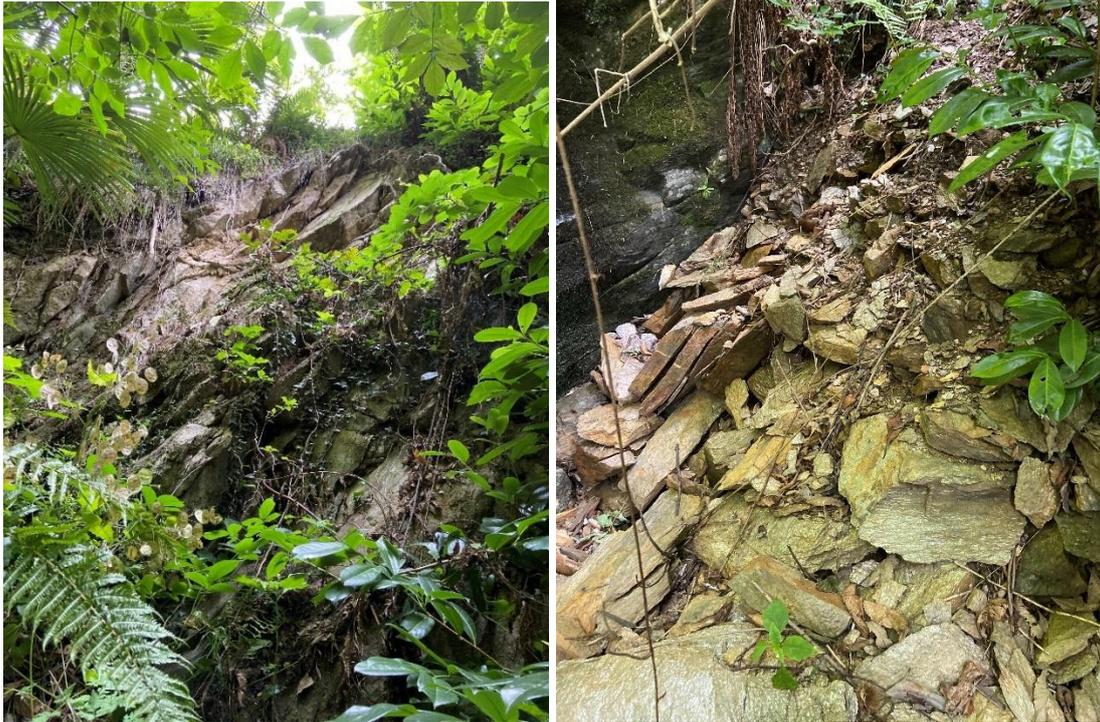
A cavallo tra il mappale 528 e il mappale 42 si segnala un piccolo crollo avvenuto in sponda sinistra.

Foto n° 11: Crollo sponda sinistra del riale.

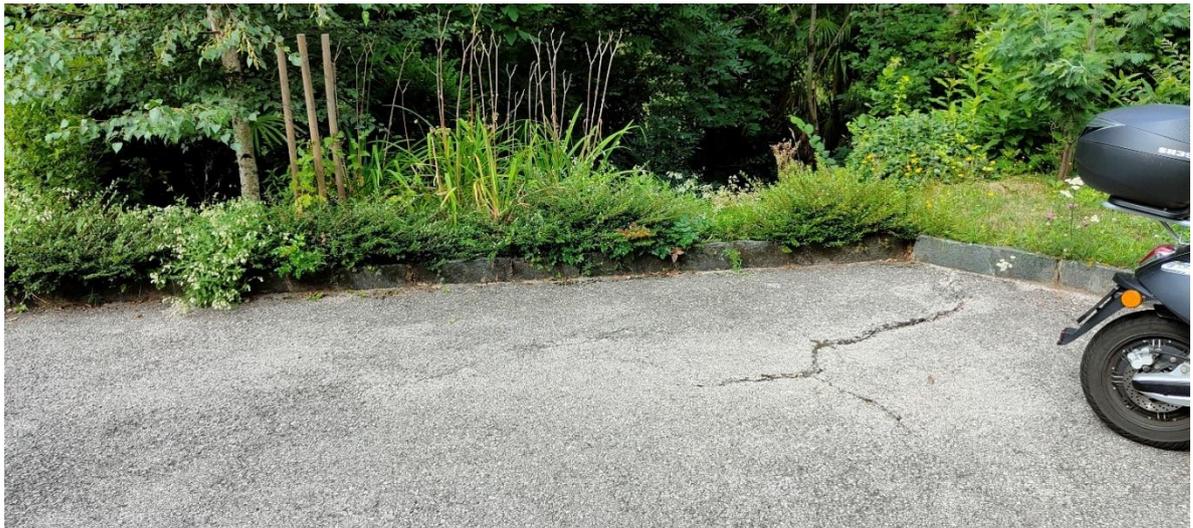
- In prossimità del mappale 42: l'effetto del crollo (precedentemente citato) sul piazzale presente nel mappale 42 è ben visibile. Il muro edificato direttamente in alveo in prossimità del mappale 42 presenta una base instabile sulla quale è necessario intervenire (non nel quadro del presente progetto). Si segnala un ulteriore tubo che si immette nel riale. Tra il mappale 42 e il mappale 44 si è rilevata una forte presenza di rifiuti e la presenza di una soglia realizzata precariamente accostando una serie di bidoni metallici.

Foto n° 12: Effetto del crollo (crepe).

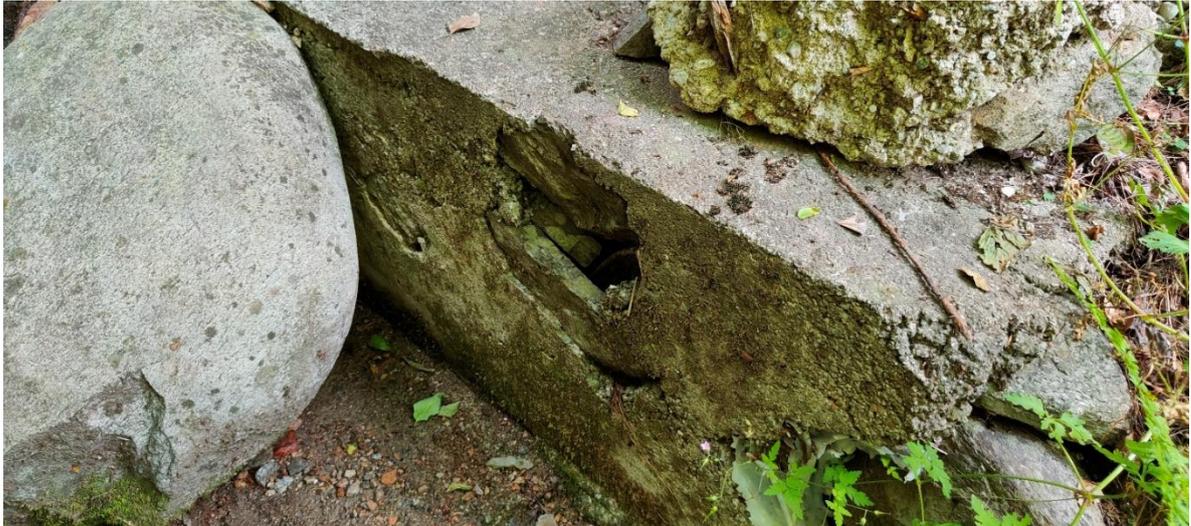
Foto n° 13: Base instabile del muro privato del mappale 42.

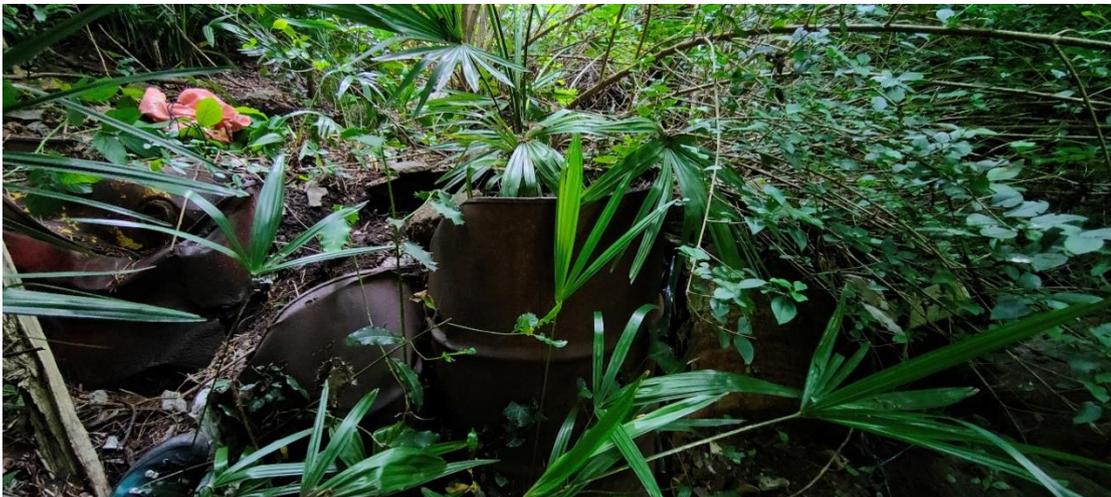
Foto n° 14: Rifiuti in alveo, soglia realizzata con bidoni in ferro (poco visibile).

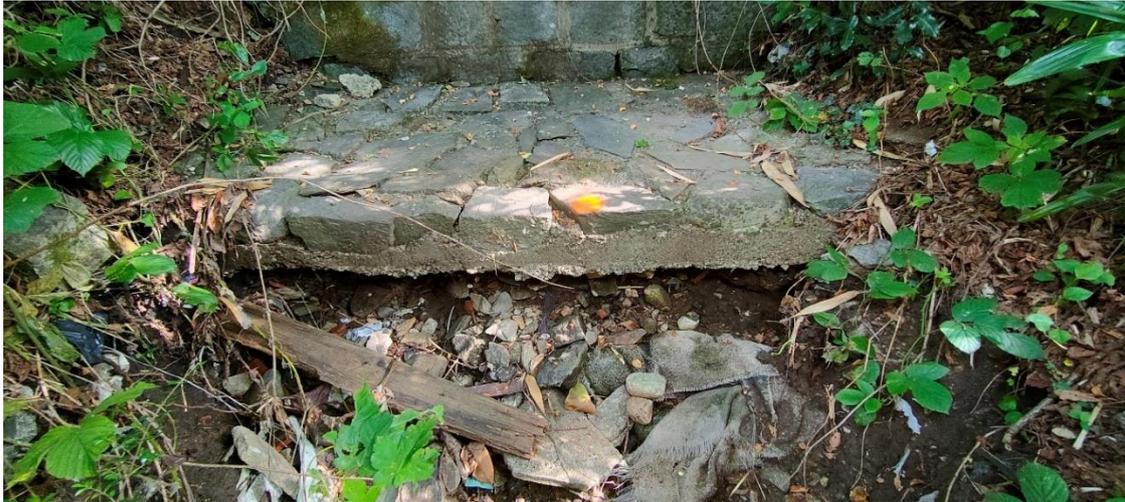
- In prossimità del mappale 461 il riale è incanalato e si segnala la presenza di 3 soglie. Ad eccezione della soglia centrale, le altre sono parzialmente erose, così come parte del muro in sponda destra.

Foto n° 15: Soglia erosa.

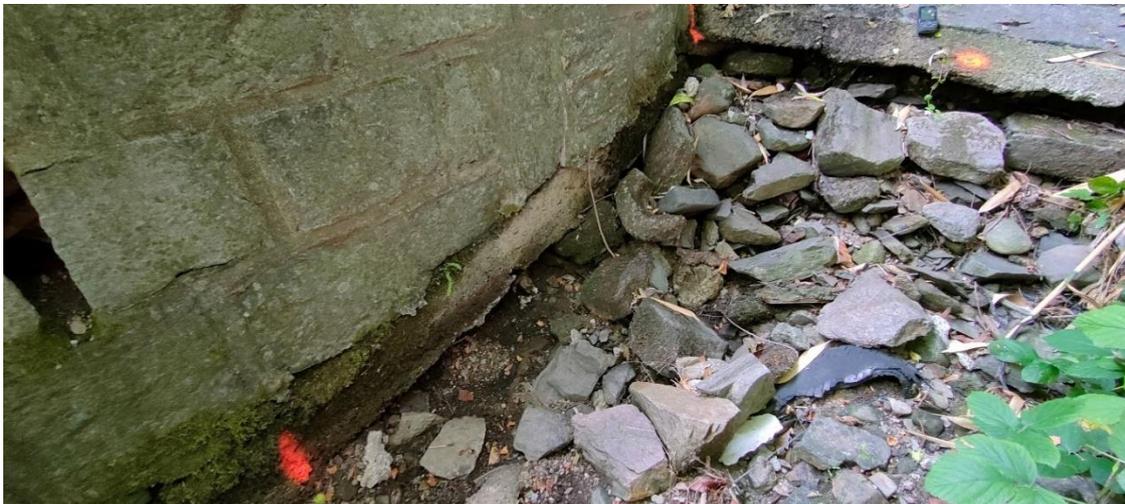
Foto n° 16: Base (piede) del muro instabile.

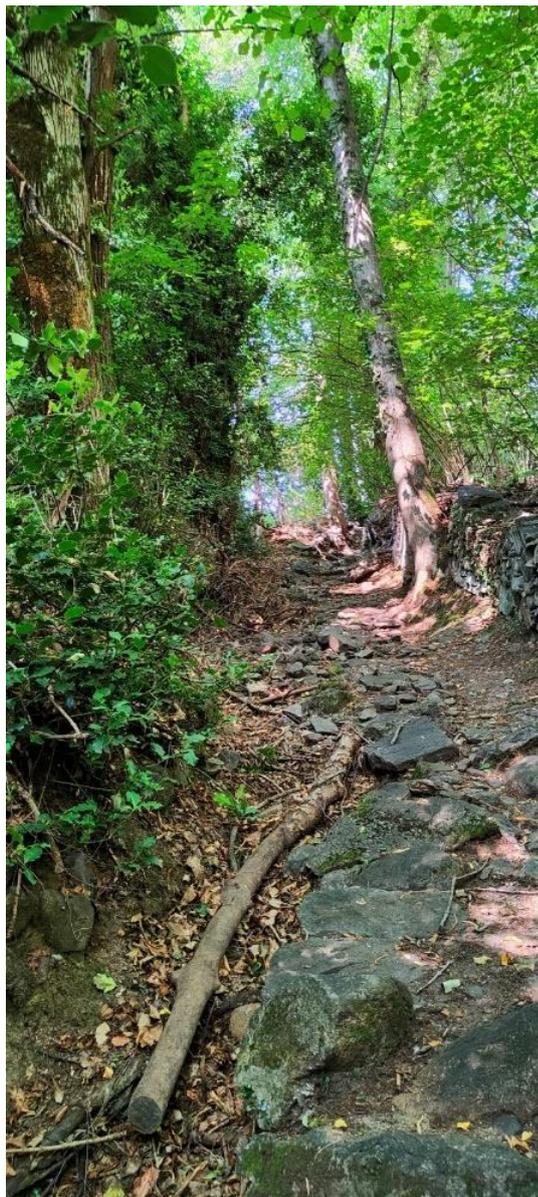
- In prossimità del mappale 1013, è stato rilevato un blocco in alveo crollato presumibilmente dalla sponda destra.
- Lungo il sentiero diretto *In Perosa* il riale è poco inciso e si sovrappone occasionalmente al sentiero. Ne risulta un sentiero che si sta pian piano erodendo. Il dualismo sentiero-riale fornisce un considerevole valore paesaggistico al comparto grazie anche ai muri a secco che li lambiscono.

Foto n° 17: Sentiero escursionistico ufficiale

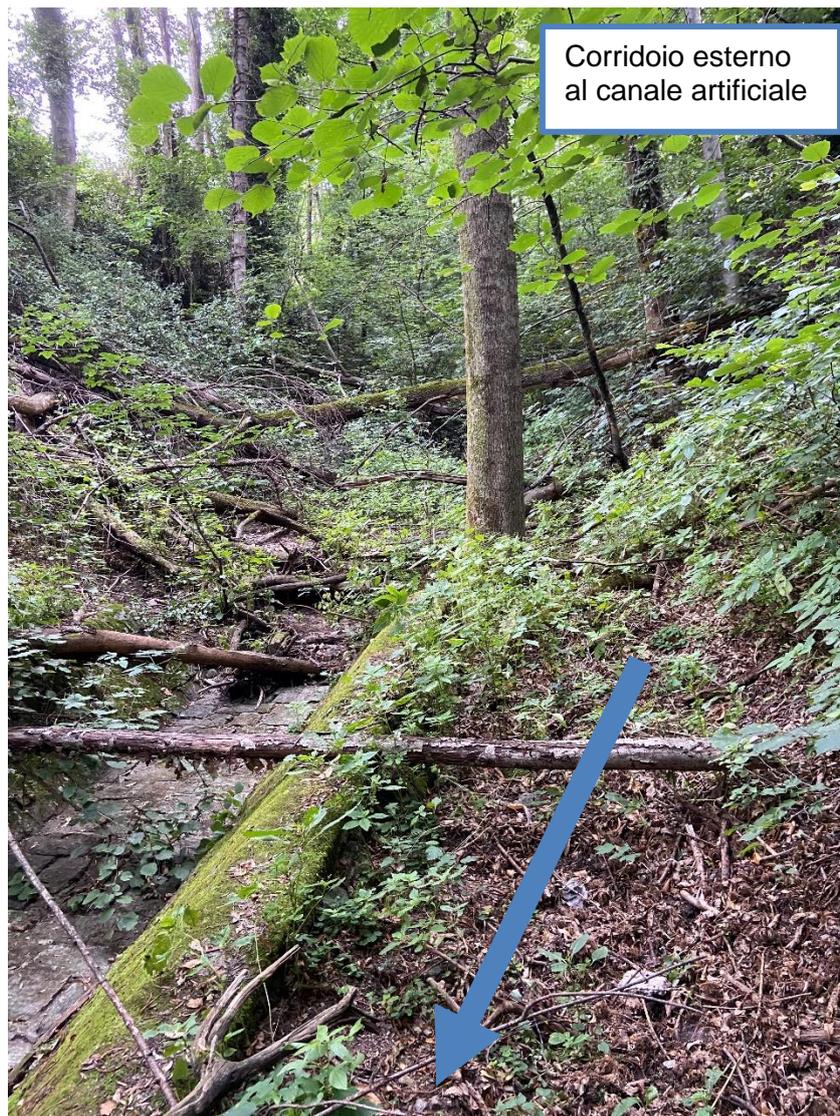
Foto n° 18: Corridoio a lato del canale.

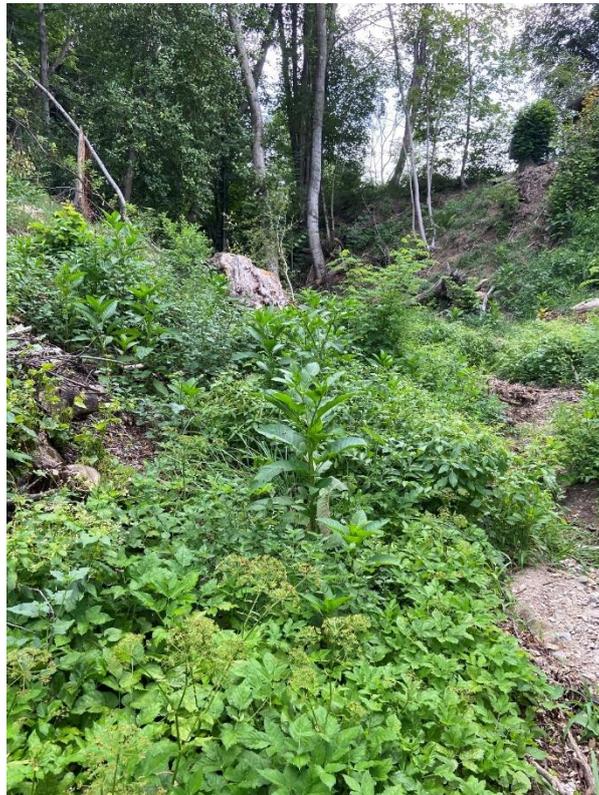
Vista generale della sezione da valle verso monte. Presenza di neofite.

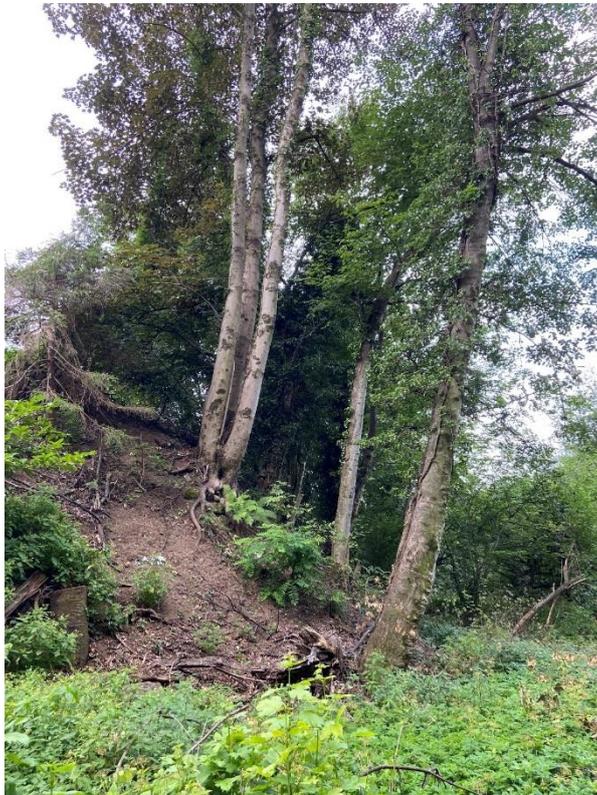
Alberi ad alto fusto sulla sponda sinistra del riale.

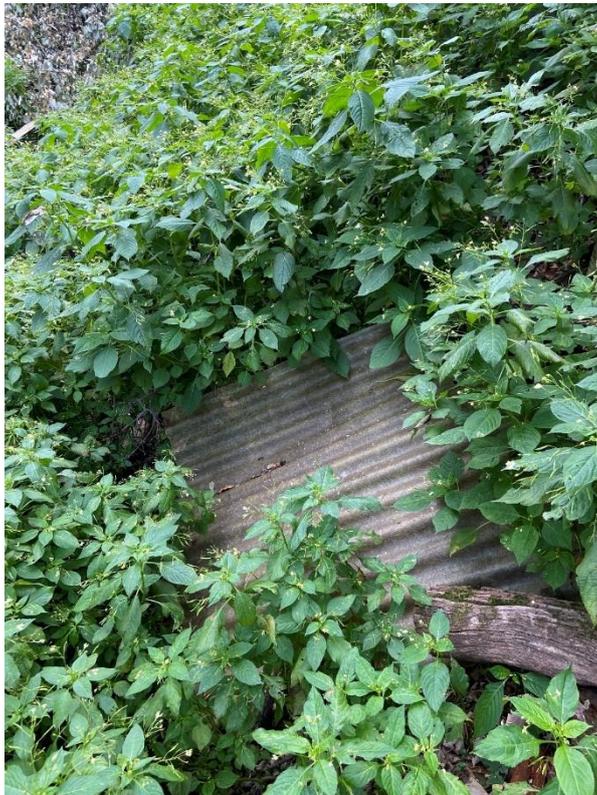
Rifiuti all'interno della sezione del riale. Neofite.

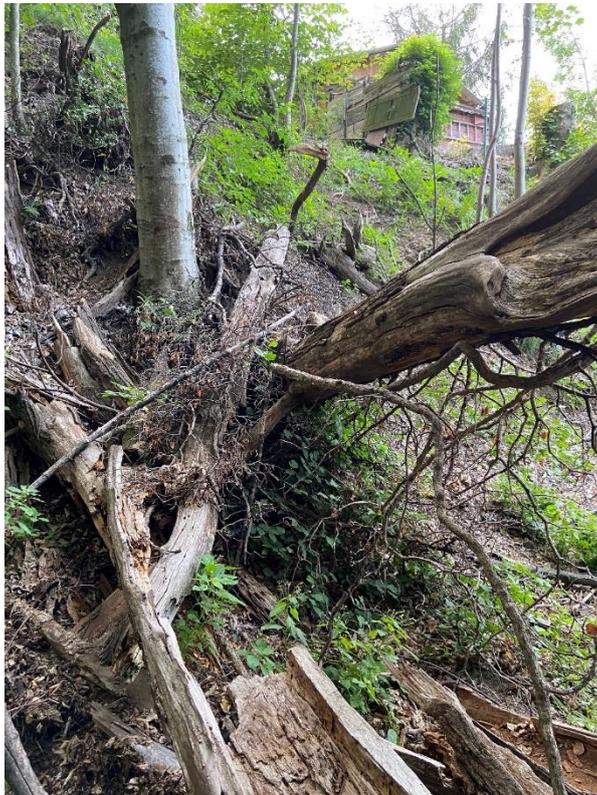
Alberi schiantati all'interno della sezione del riale.

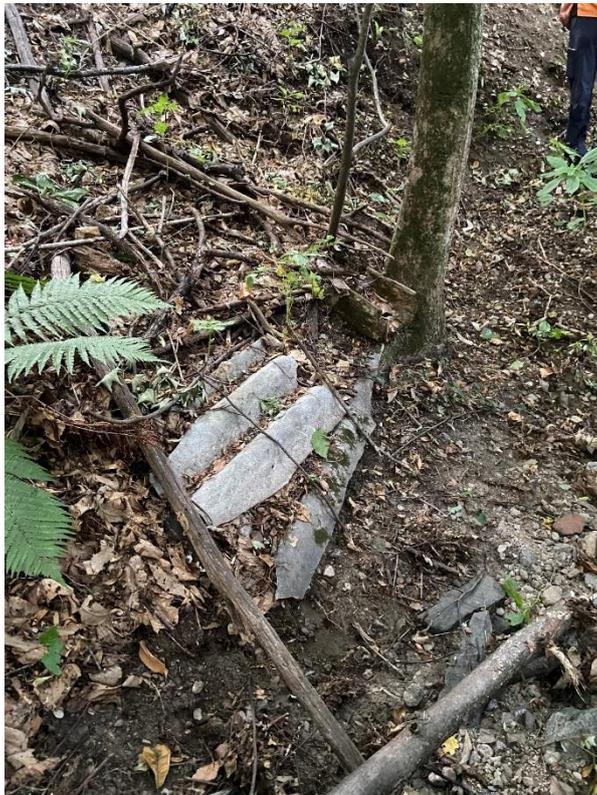
Rifiuti (**eternit!**) all'interno della sezione del reale.

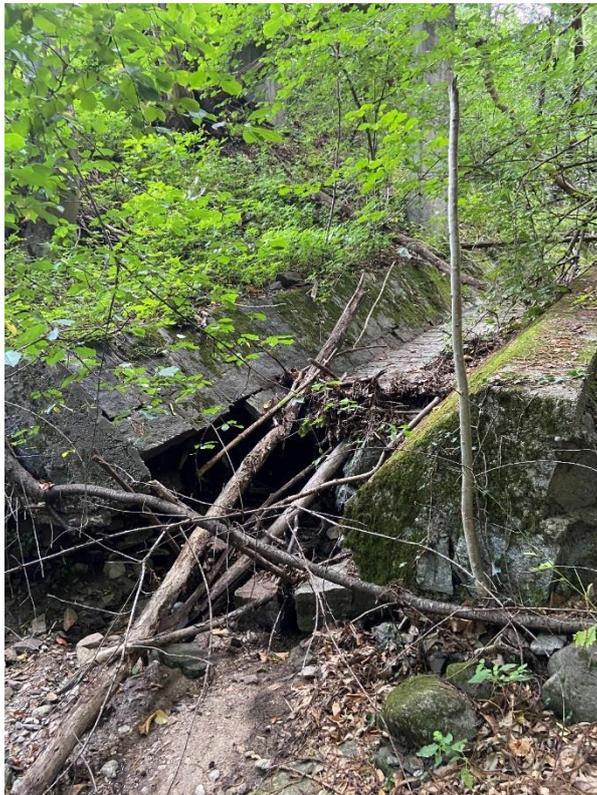
Parte terminale distrutta del canale artificiale con guscia.

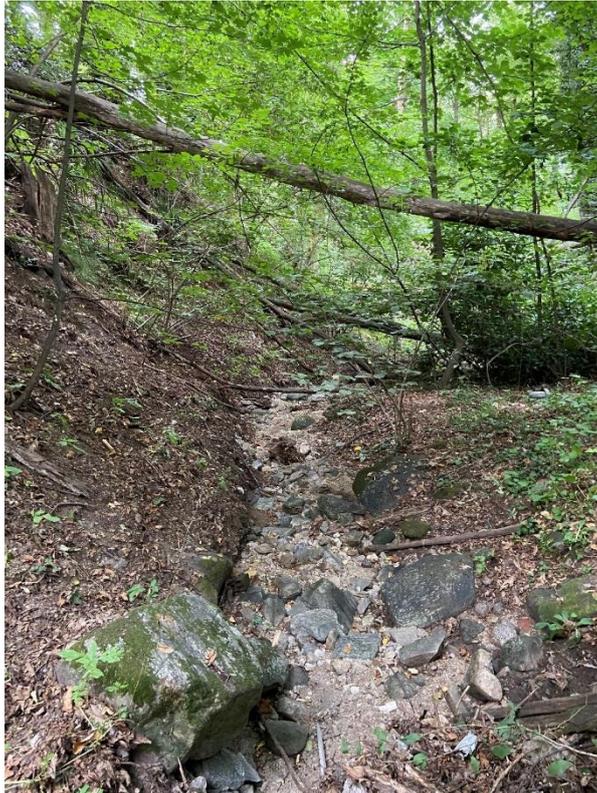
Vista generale del riale da monte verso valle. Tratta con corrosione in sponda sinistra.

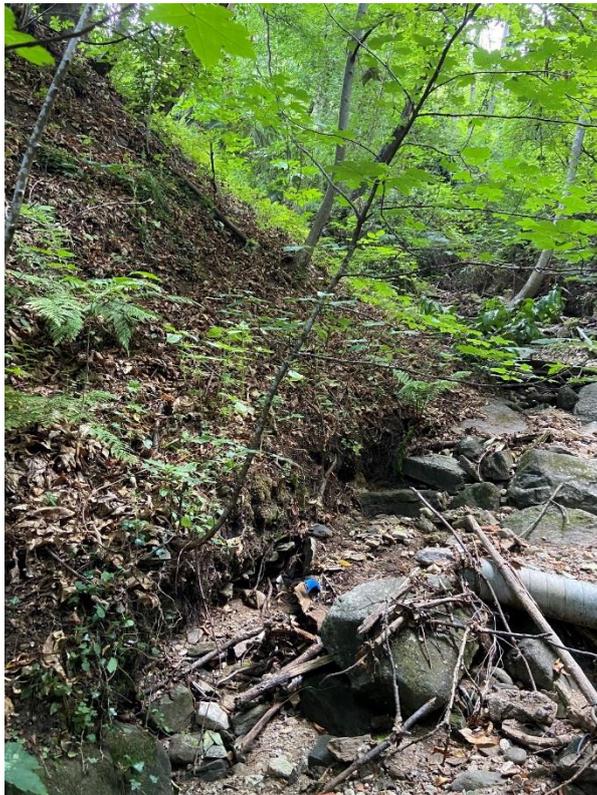
Vista generale del riale da monte verso valle. Tratta con corrosione in sponda sinistra. Rifiuti in alveo.

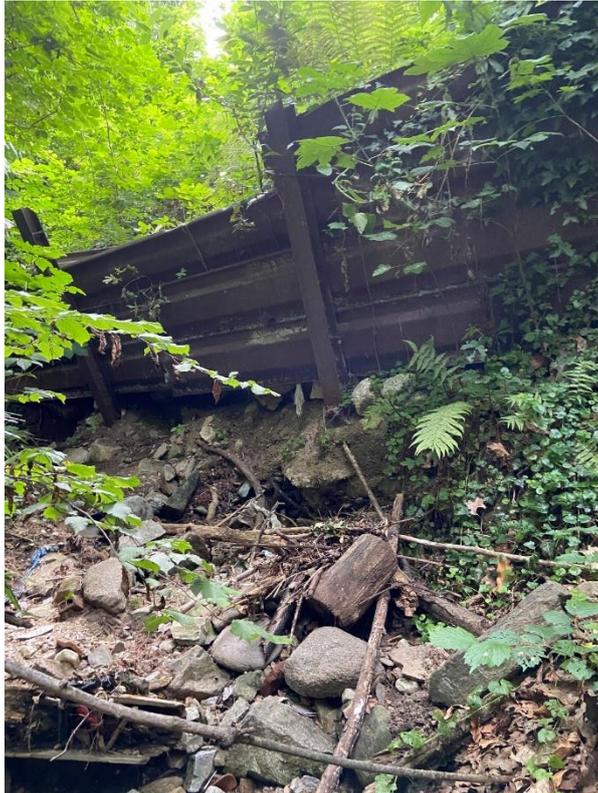
Muro metallico in sponda sinistra del riale.

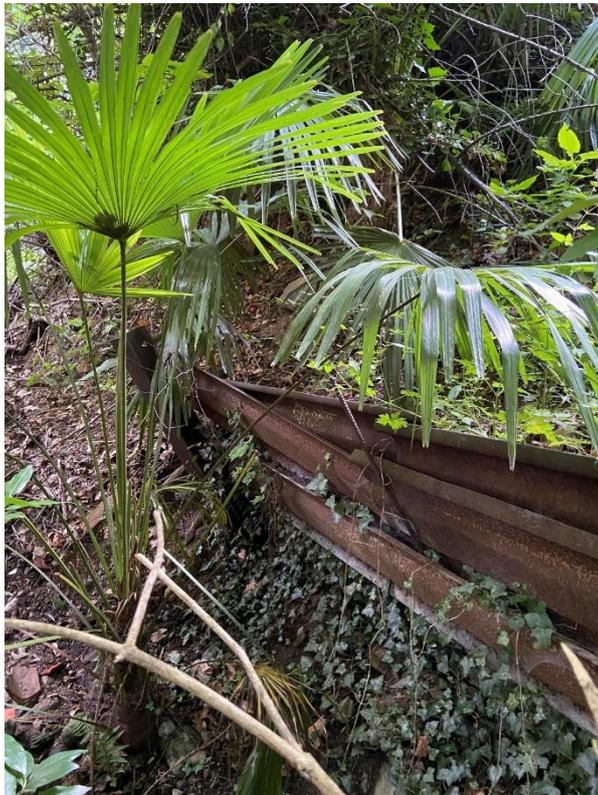
Muro metallico in sponda sinistra del riale. Neofite.

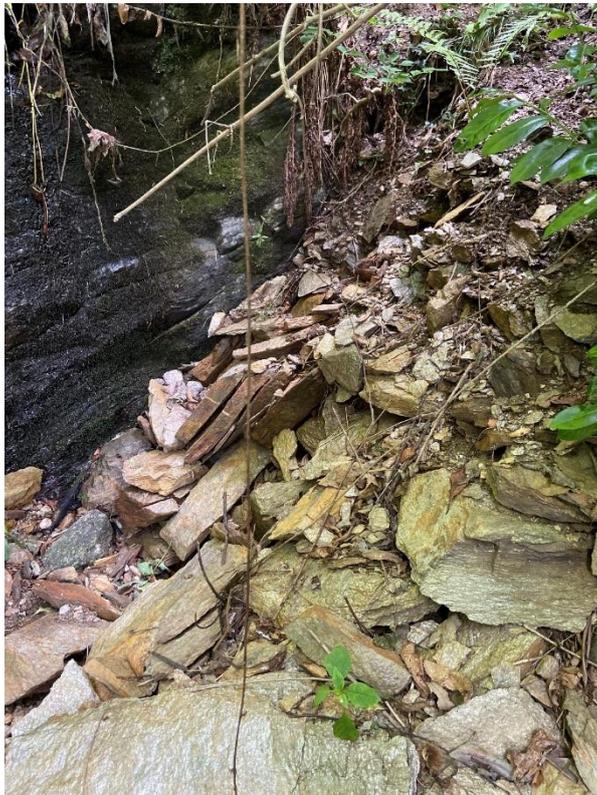
Crollo in alveo del riale.

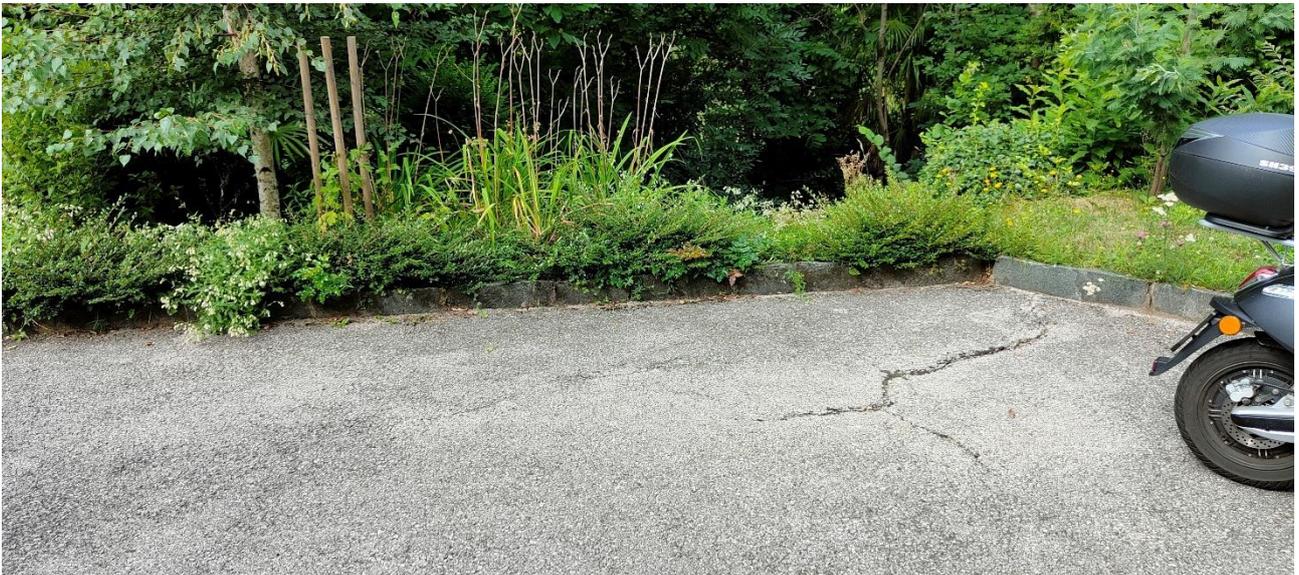
Effetto del crollo sul piazzale sovrastante.

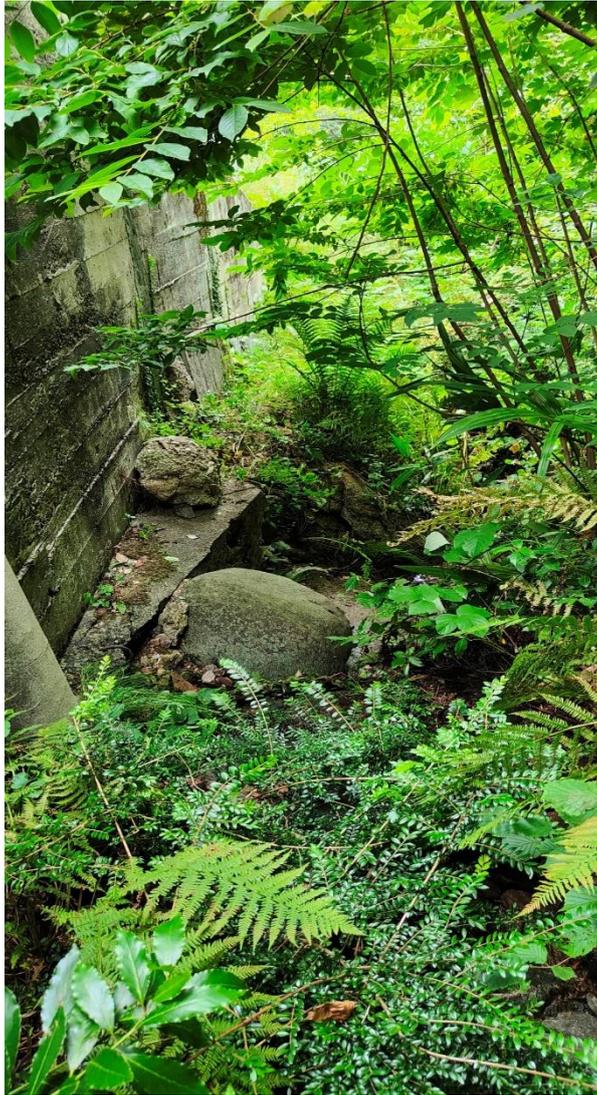
Muro privato con base non stabile in sponda sinistra del riale. La base poggia direttamente in alveo.

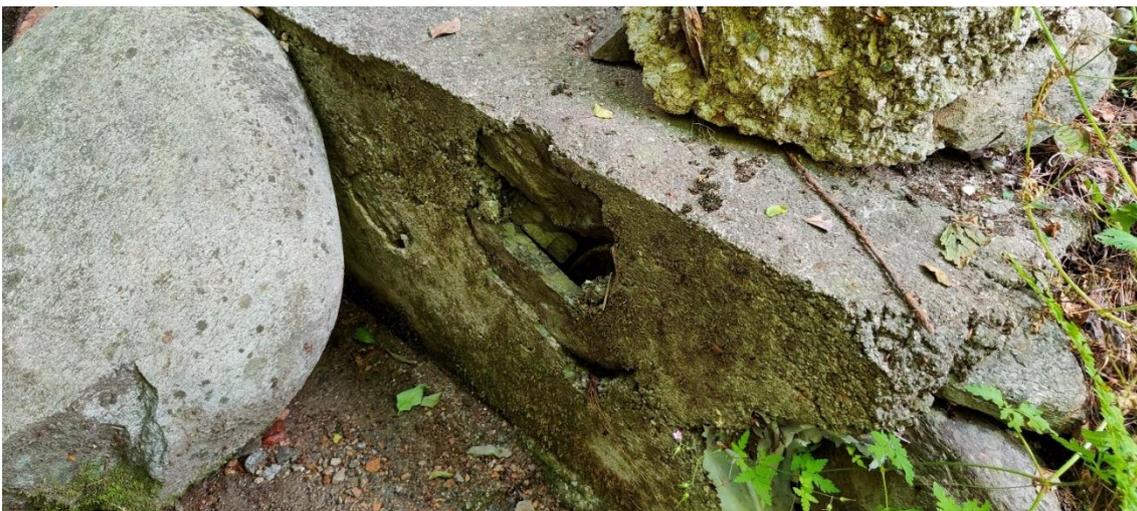
Dettaglio danni alla base del muro.

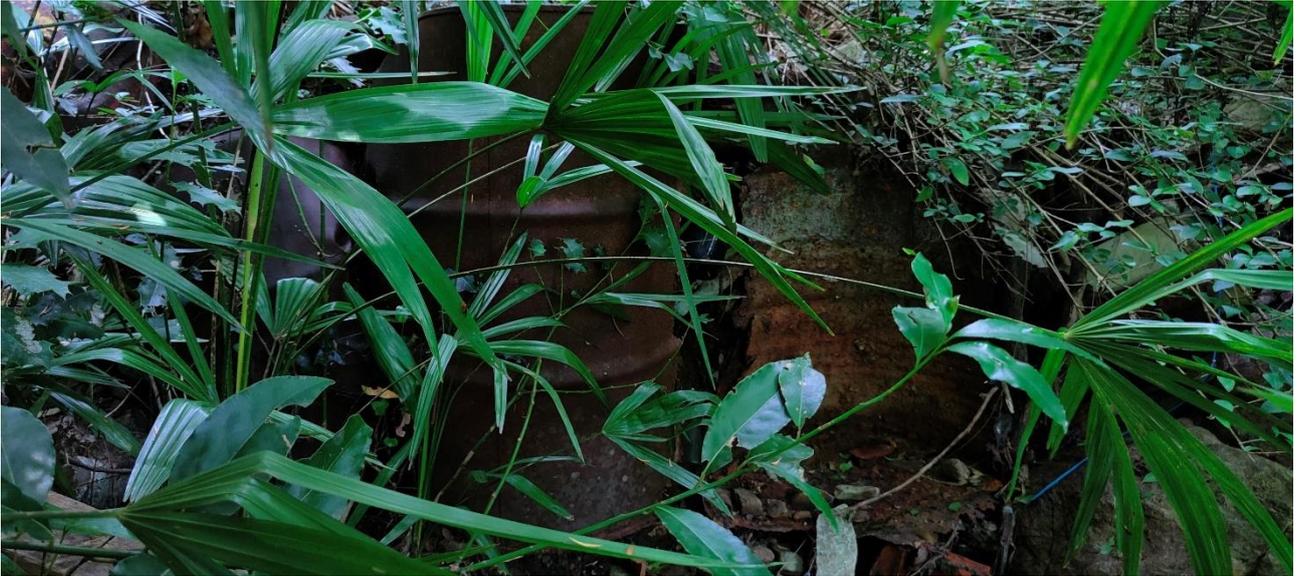
Rifiuti in alveo. Soglia precaria di bidoni.

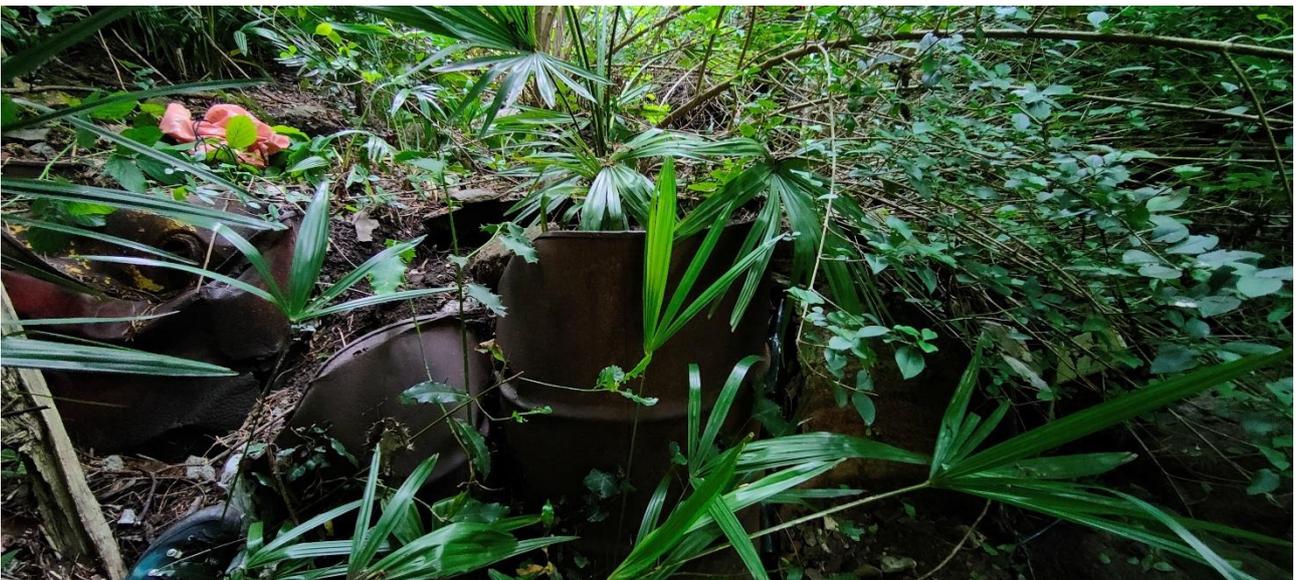
Rifiuti in alveo.

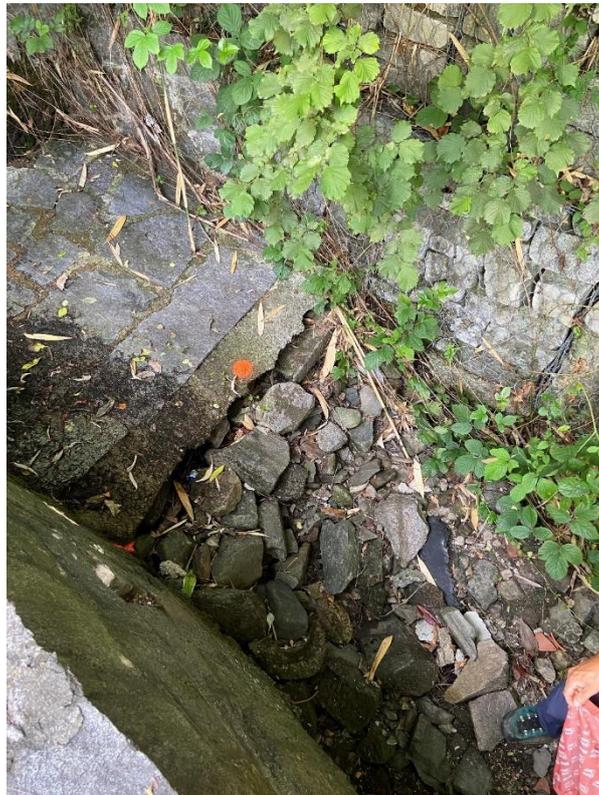
Soglia danneggiata (vista dall'alto)

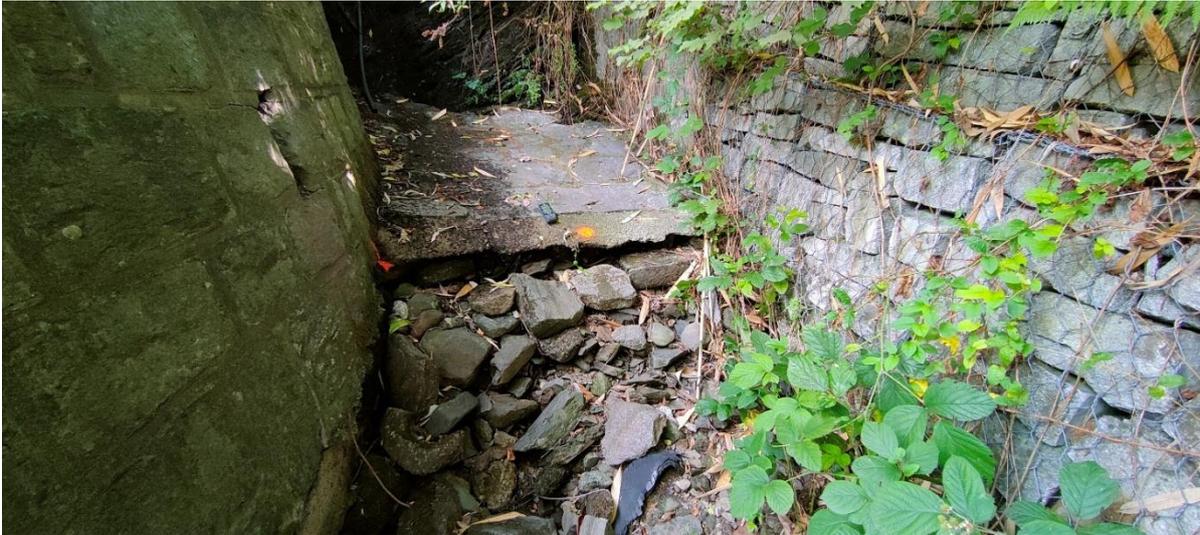
Soglia danneggiata.

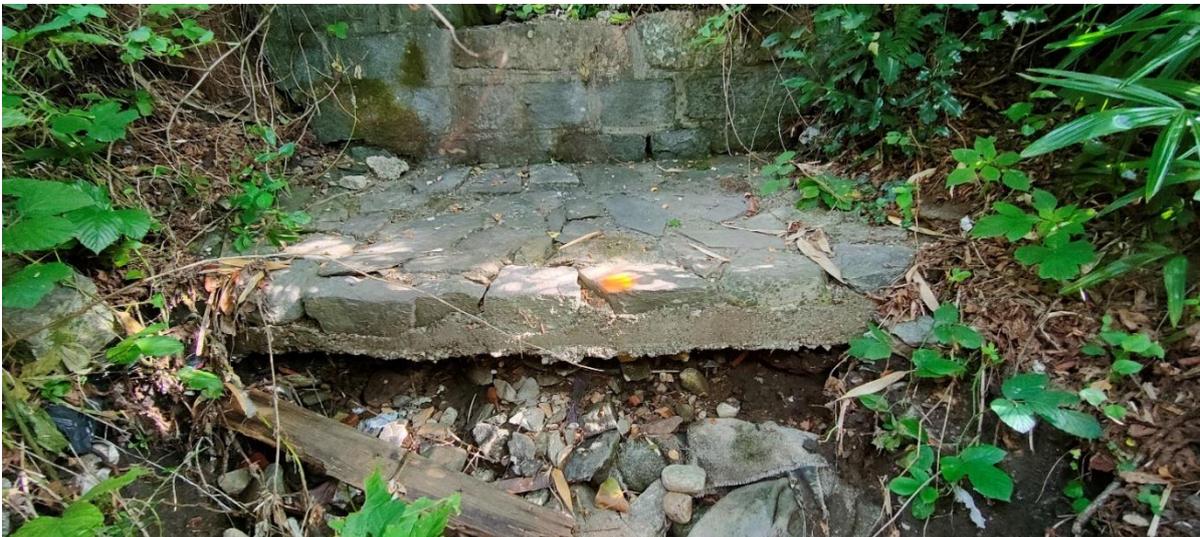
Soglia danneggiata.

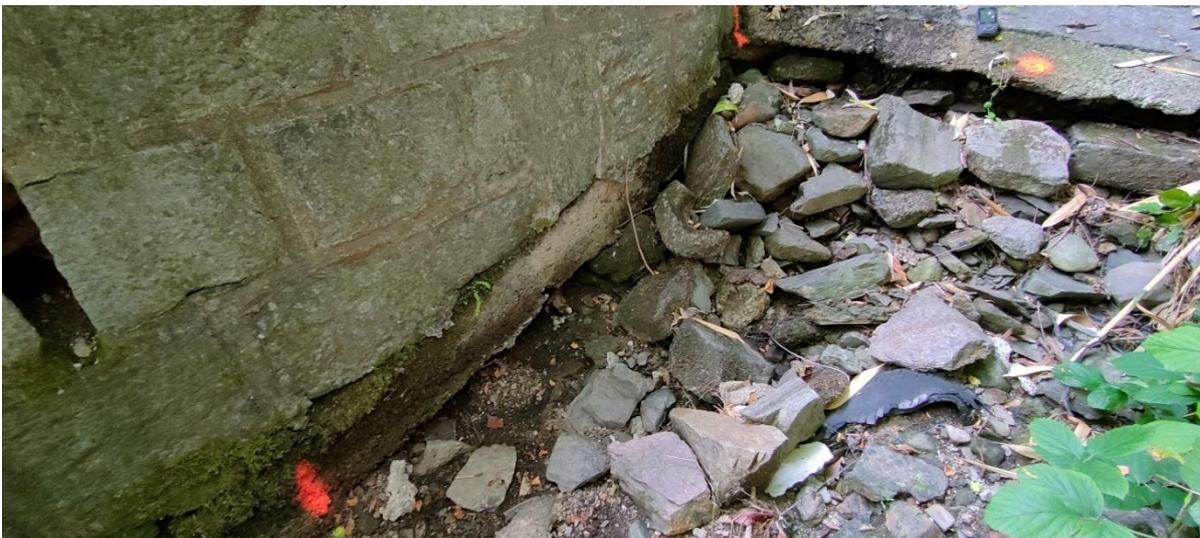
Base muro in sponda destra danneggiata.

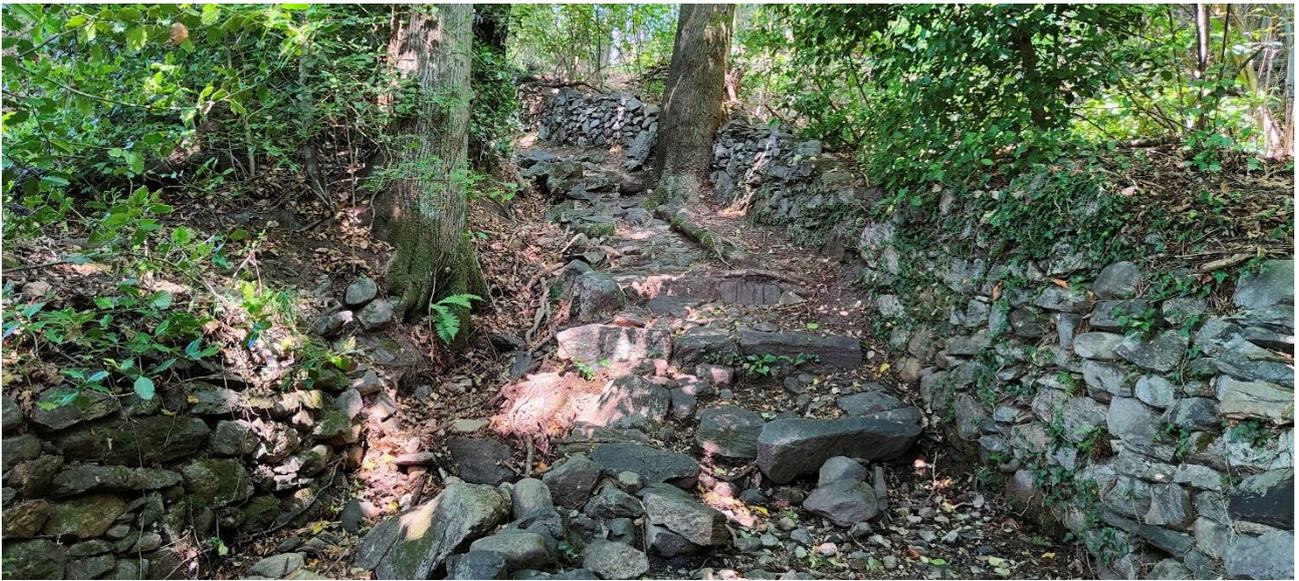
Sentiero e riale (vista da valle verso monte). Danneggiamento del sentiero. Muri a secco.

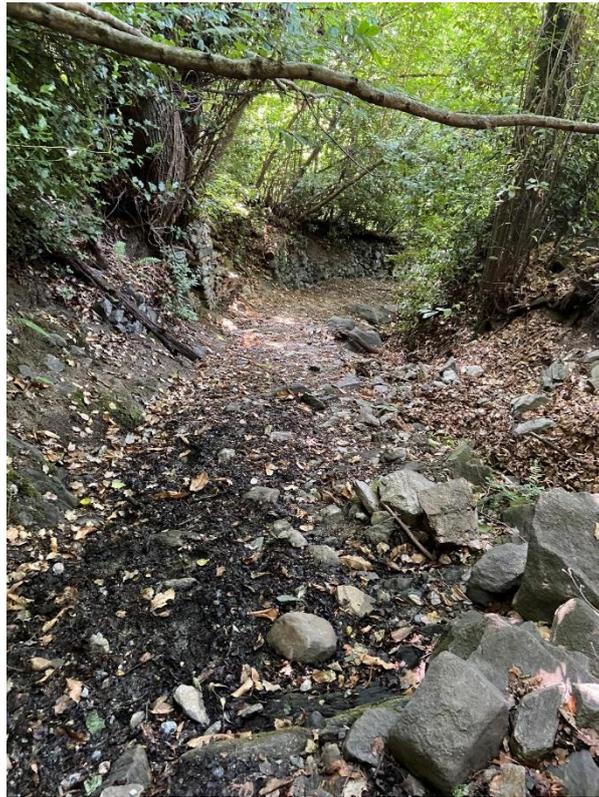
Sentiero umido (invaso dal riale) e riale (vista da monte verso valle).
