Messaggio Municipale No. 06 - 2022

Che accompagna la richiesta di credito per CHF 220'000.00 per il risanamento idraulico-forestale del riale in zona Crasta e il ripristino del sentiero che porta in Perosa

Risanamento idraulico-forestale del riale in zona "Crasta"

Progetto definitivo

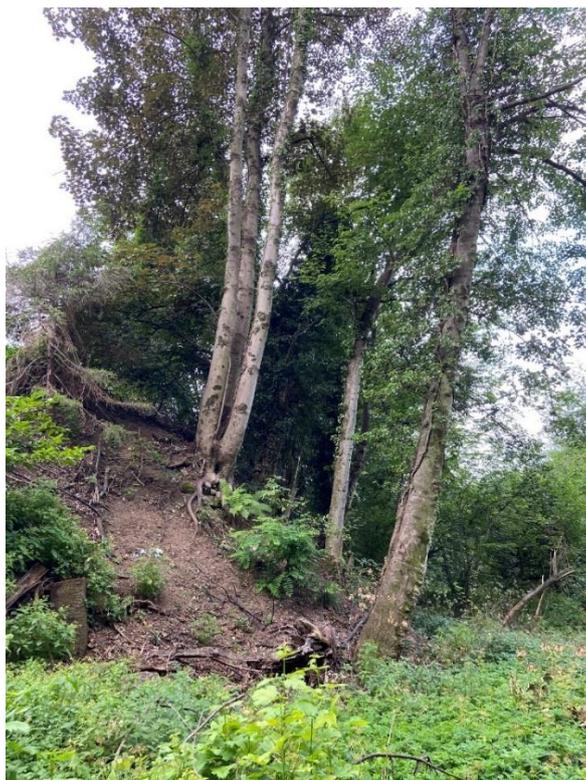
Lungo le sponde del corso d'acqua vi sono occasionalmente alberi ad alto fusto di dimensioni ragguardevoli che ne minano la stabilità.

Foto n° 3: Alberi sulle sponde del riale.

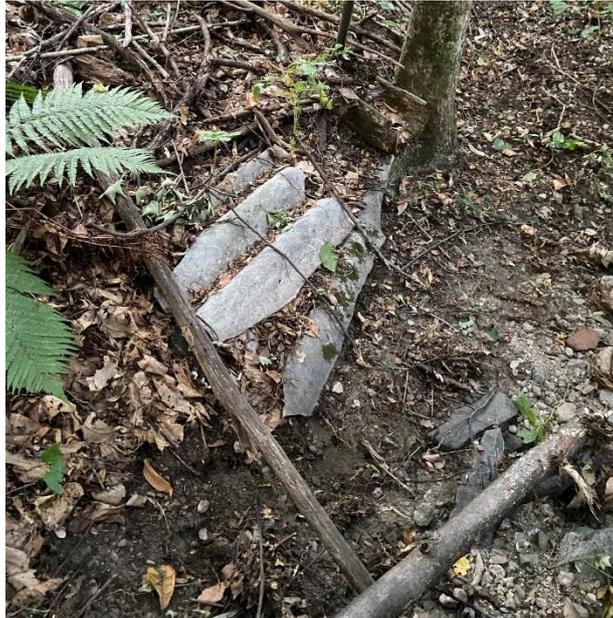
In generale, diverso materiale antropico di vario genere è sparsa lungo il corso d’acqua in zona Cresta (comparto sud), in particolare una cinquantina di metri sotto a Via Meguldin.

Foto n° 5: Eternit in prossimità dell'alveo del riale.

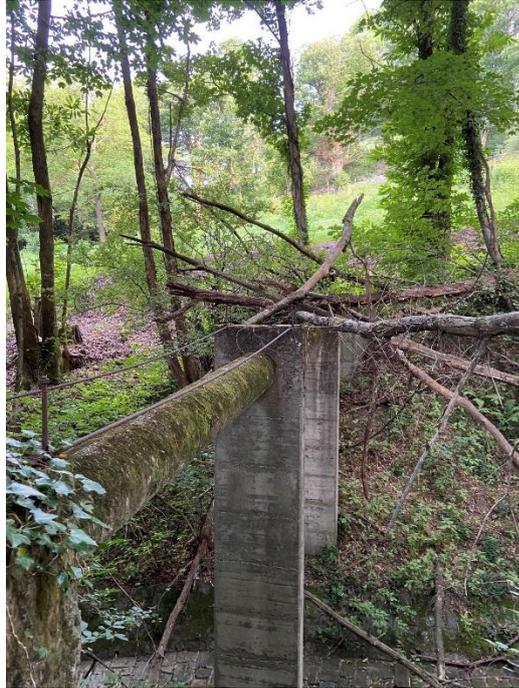
- In prossimità del mappale 36: tratta artificiale (provvista di guscia in blocchetti fugati) sottostante ad una condotta aerea, sorretta da due piloni, che attraversa perpendicolarmente il riale. La parte terminale del canale artificiale è parzialmente distrutta.

Foto n° 7: Condotta sospesa che attraversa il riale.

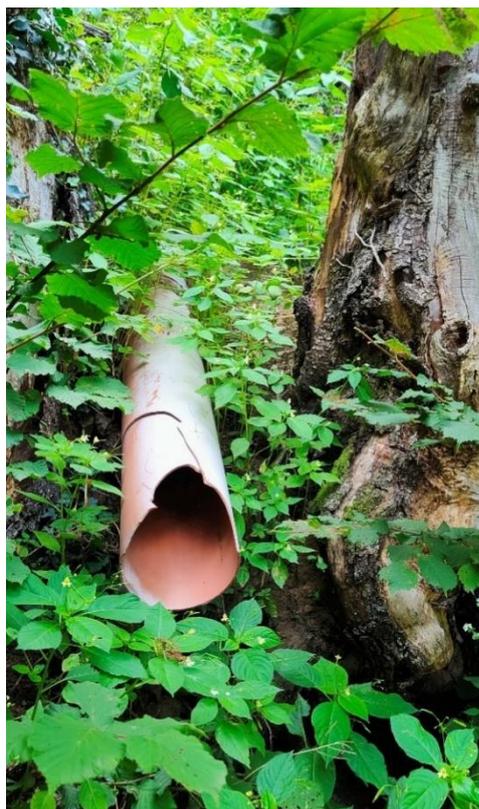
- In prossimità dei mappali 528 e 579: la sponda sinistra, caratterizzata da una pendenza elevata, è soggetta ad erosione. Un'opera in ferro, instabile, è stata edificata precariamente a protezione della sponda sinistra. Tre tubi confluiscono nel riale presumibilmente dai giardini / piazzali ubicati in sponda sinistra. È ben visibile l'effetto erosivo di una delle tre tubature.

Foto n° 10: Tubo che confluisce nel riale (in basso a dx).

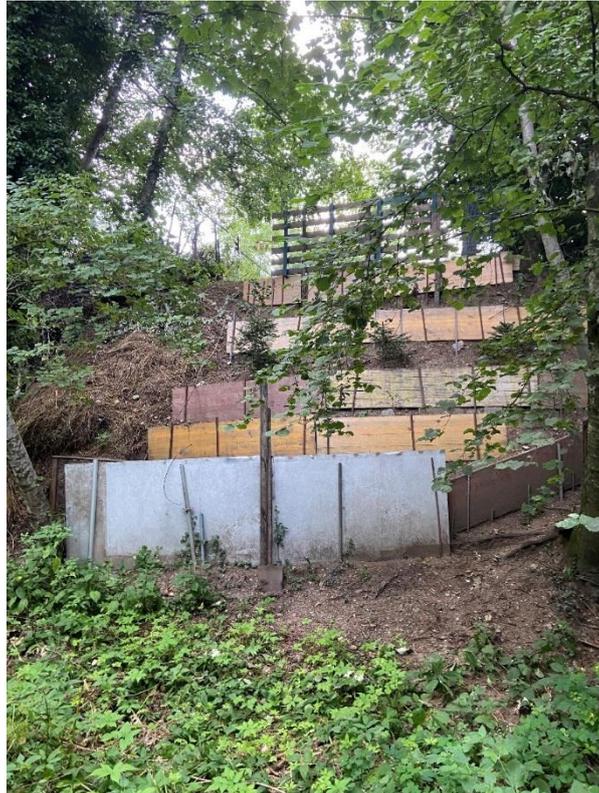
Palizzate erette da privati sulla sponda sx del riale.

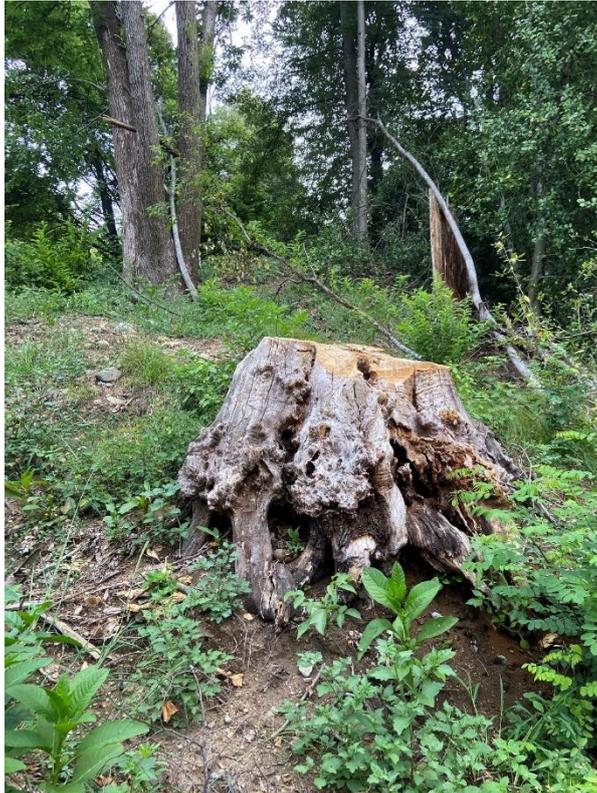
Tagli pregressi effettuati da privati lungo il corso d'acqua.

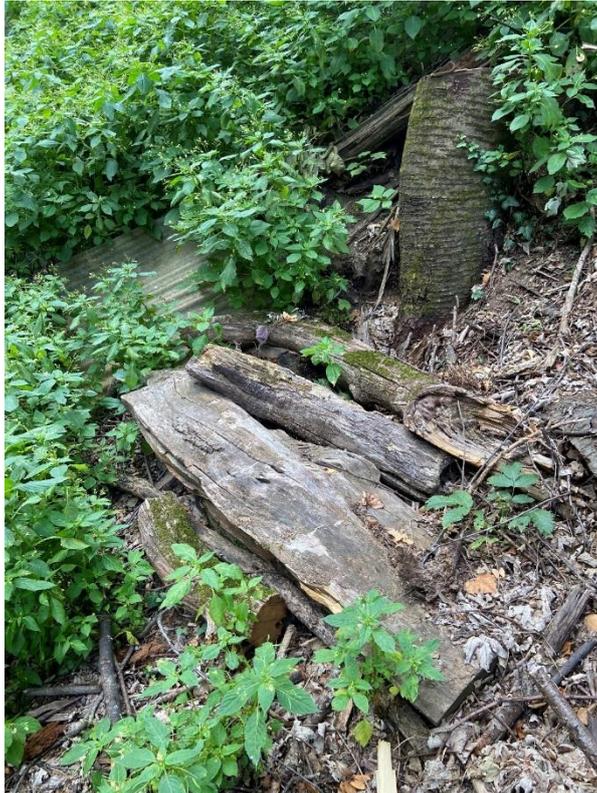
Legname accatastato all'interno della sezione del riale.

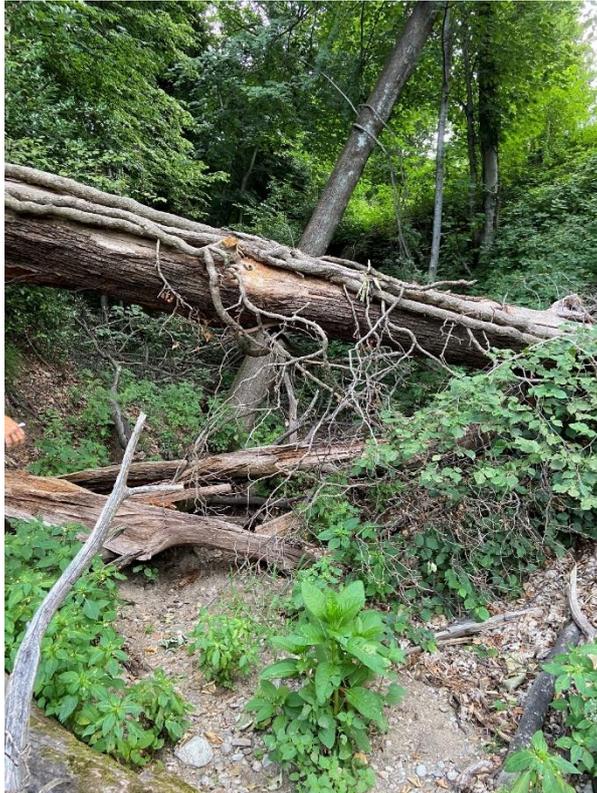
Alberi schiantati all'interno della sezione del riale. Neofite.

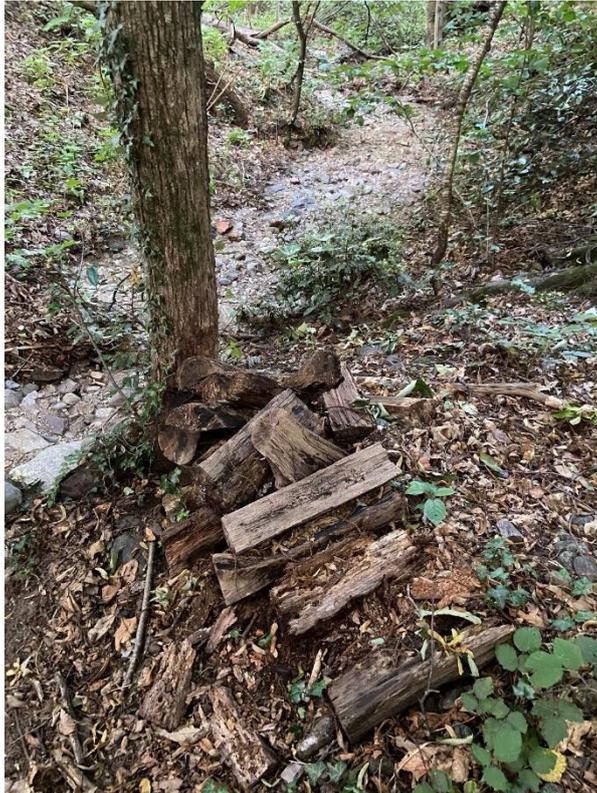
Legname accatastato a lato dell'alveo del riale.

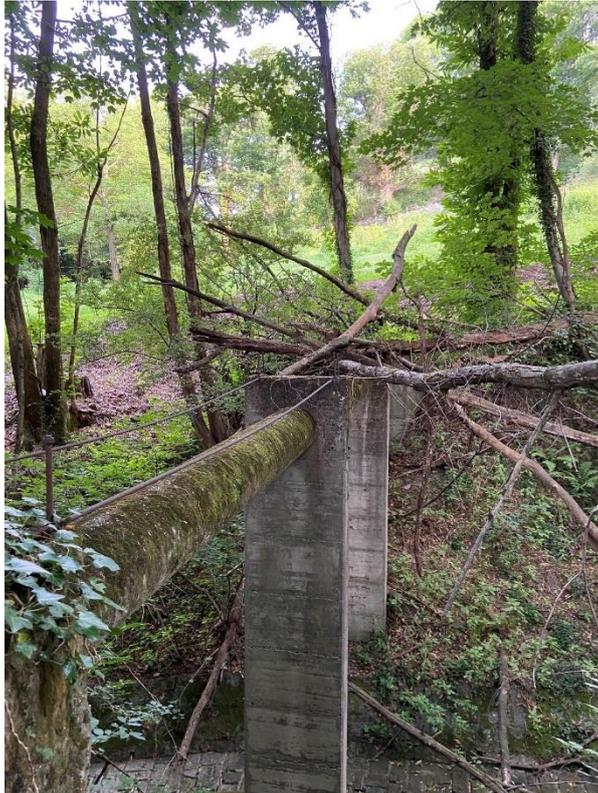
Condotta che attraversa il riale nell'area del canale artificiale.

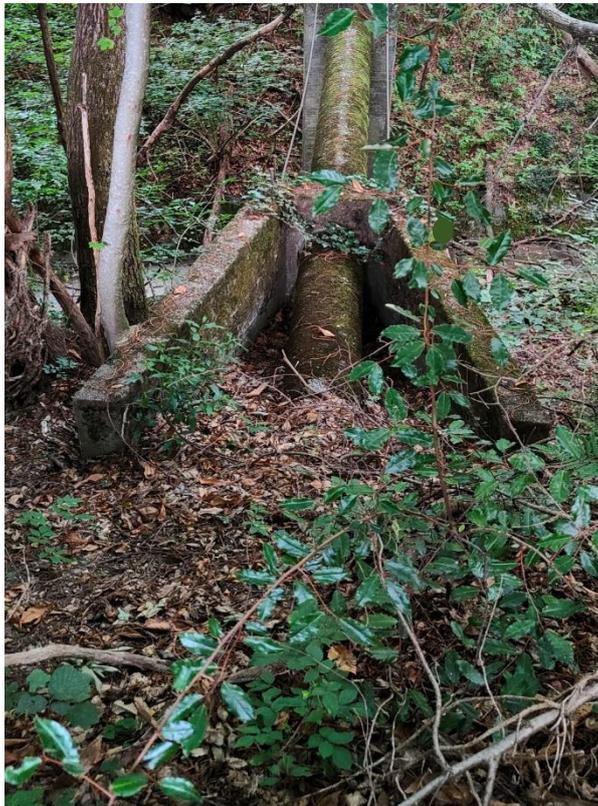
Condotta che attraversa il riale nell'area del canale artificiale.

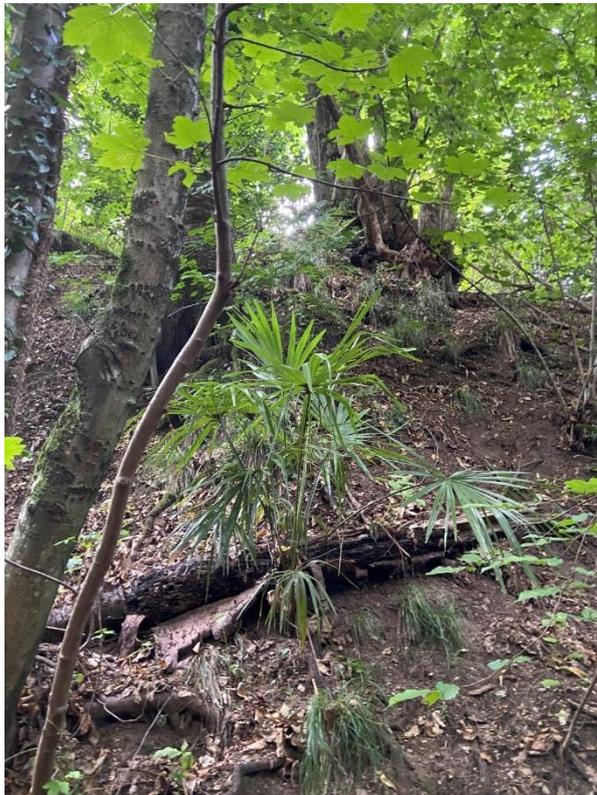
Neofite.

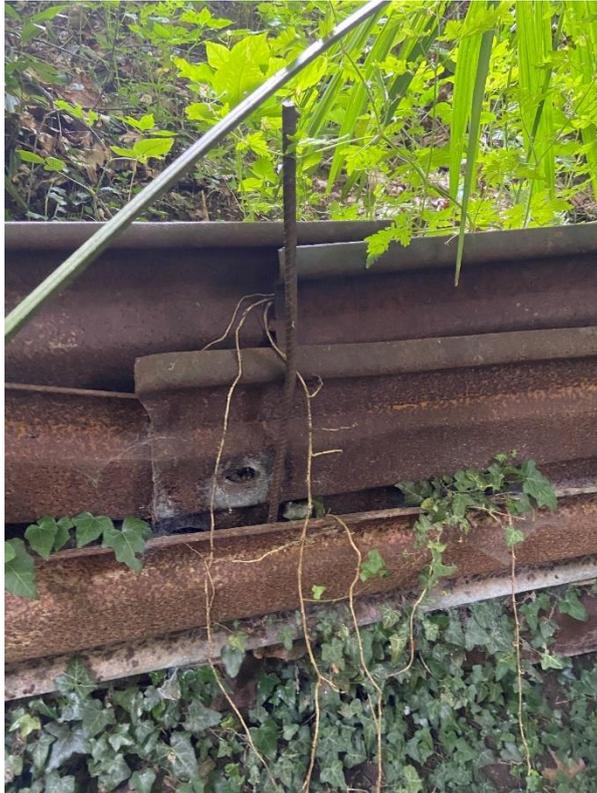
Dettaglio muro metallico in sponda sinistra del riale.

Al fine di stabilizzare e sorreggere la sponda sinistra del riale, in prossimità dell'abitazione sul mappale 579, è necessaria la realizzazione di un cassone in legno della lunghezza di 15 m che sostituisca l'attuale opera precaria che andrà smantellata (L=10.0 m, h=2.0 m). L'altezza totale del cassone sarà di 3 m sopra il quale verrà posata una grata di pali di legno alta 6 m. Il piano 04 presenta nel dettaglio una sezione del cassone in legno previsto.

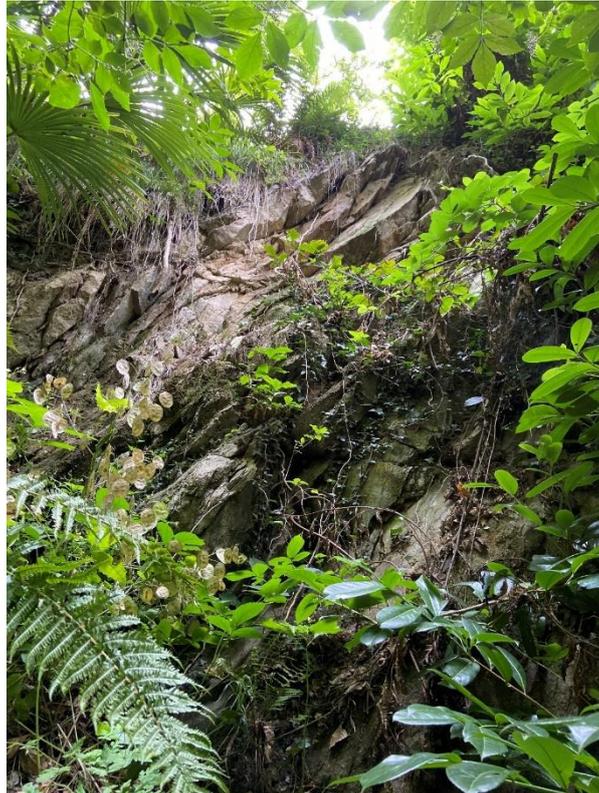
Zona di crollo.

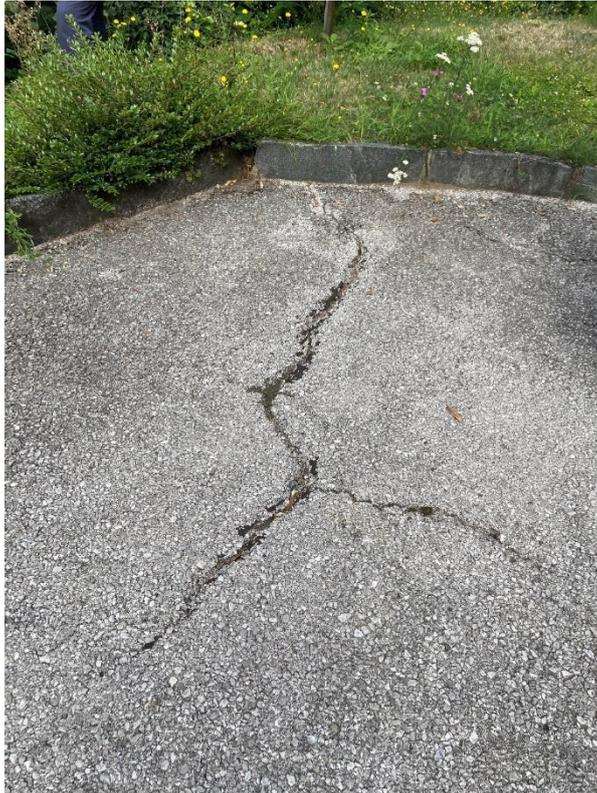
Effetto del crollo sul piazzale sovrastante (dettaglio).

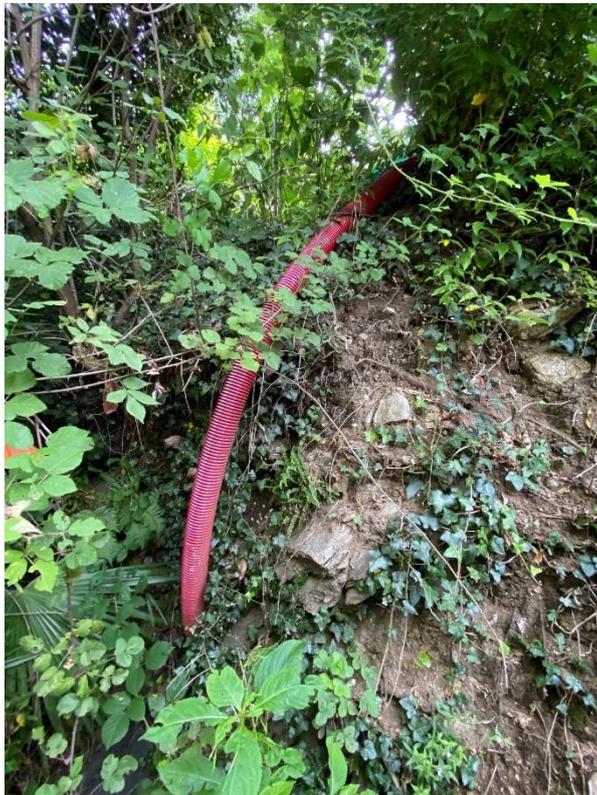
Tubo che scarica nel riale.

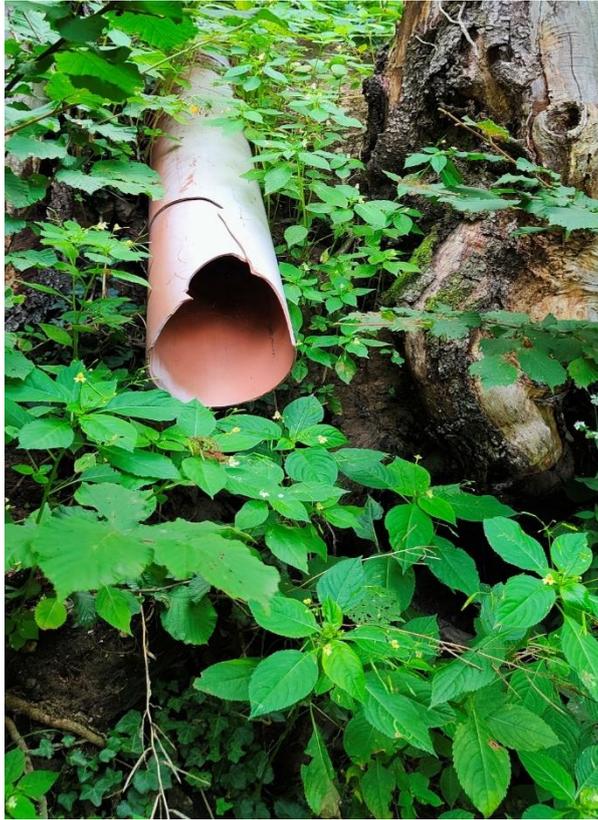
Tubo che scarica nel riale.

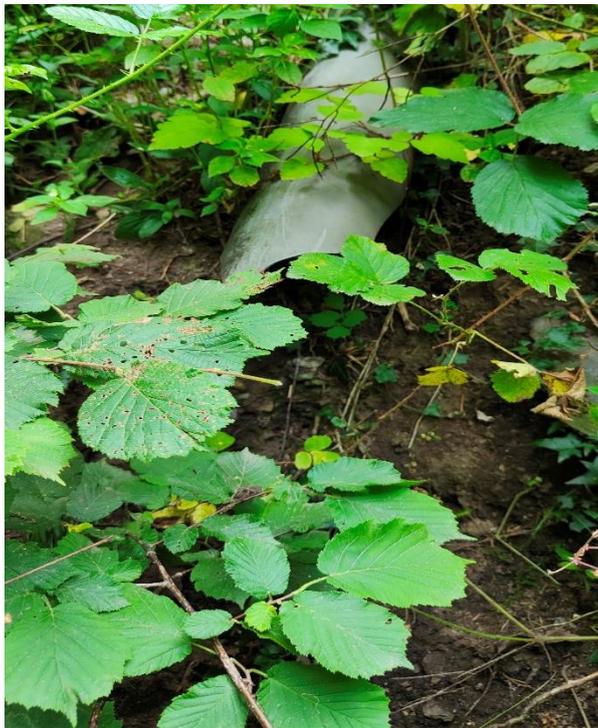
Tubo che scarica nel riale.

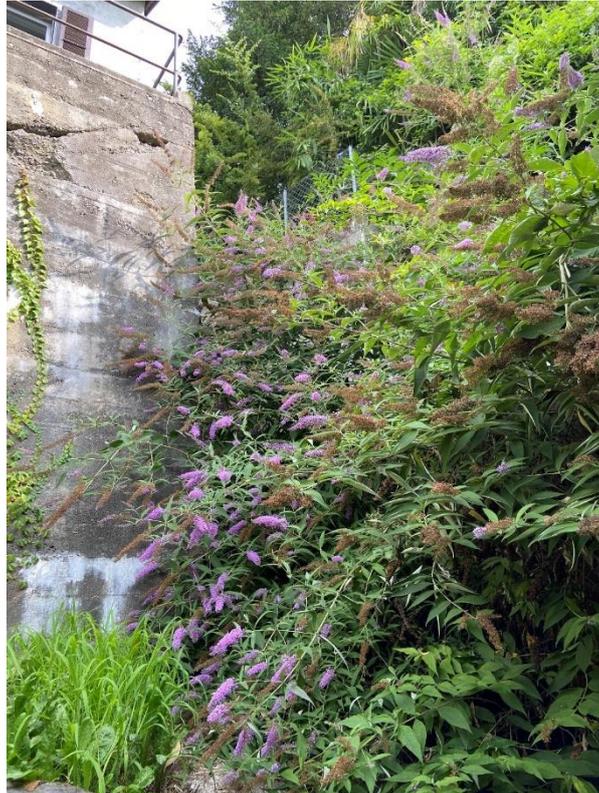
Neofite nei pressi del riale.

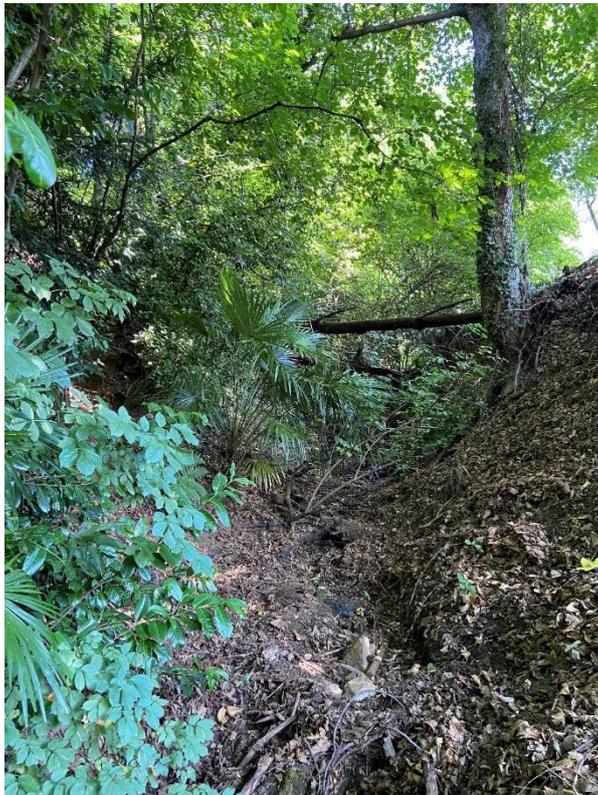
Vista generale da valle verso monte. Neofite.

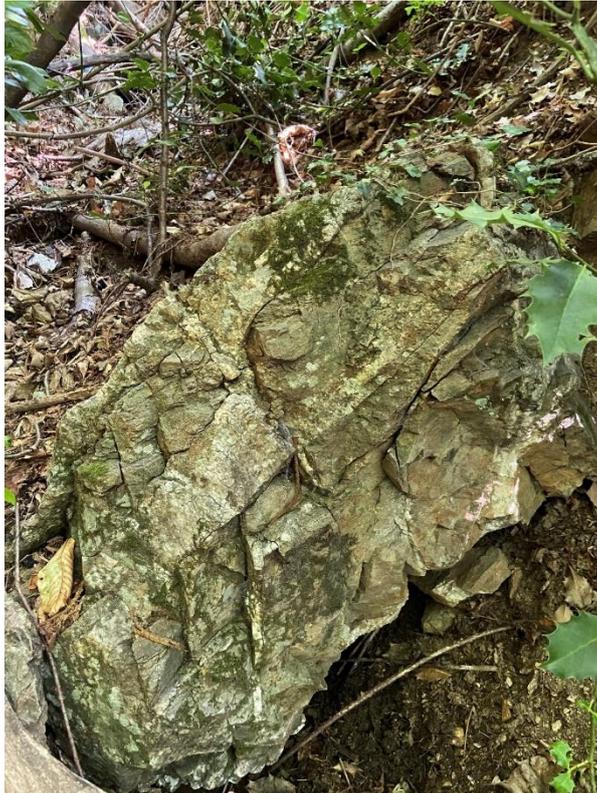
Crollo in alveo.

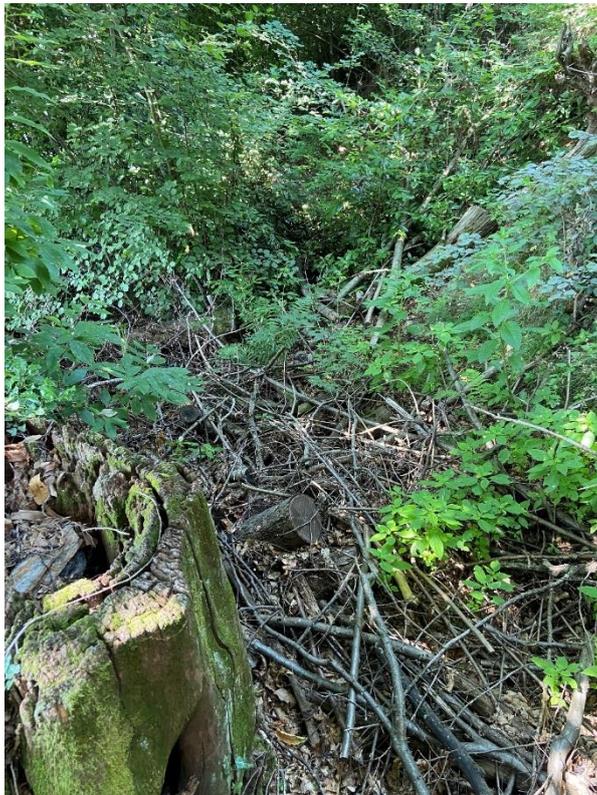
Legname in alveo. Tagli pregressi effettuati da privati.

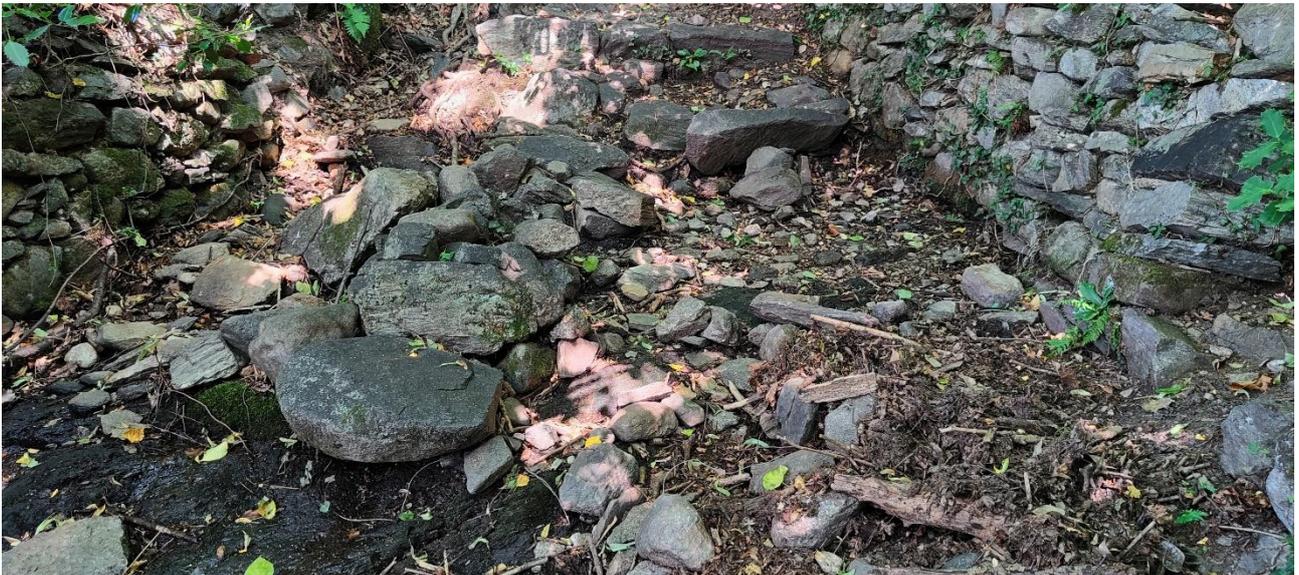
Sentiero e riale sovrapposti (vista da valle verso monte).

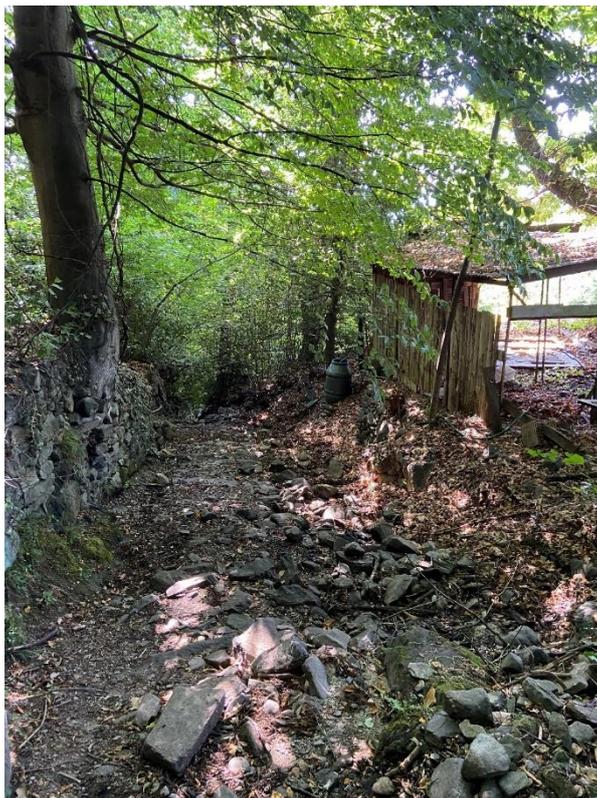
Sentiero e riale (vista da monte verso valle).
